## 【対象】

・碑文谷公園および駒場野公園を除いた区立公園71公園

## 【調査方法】

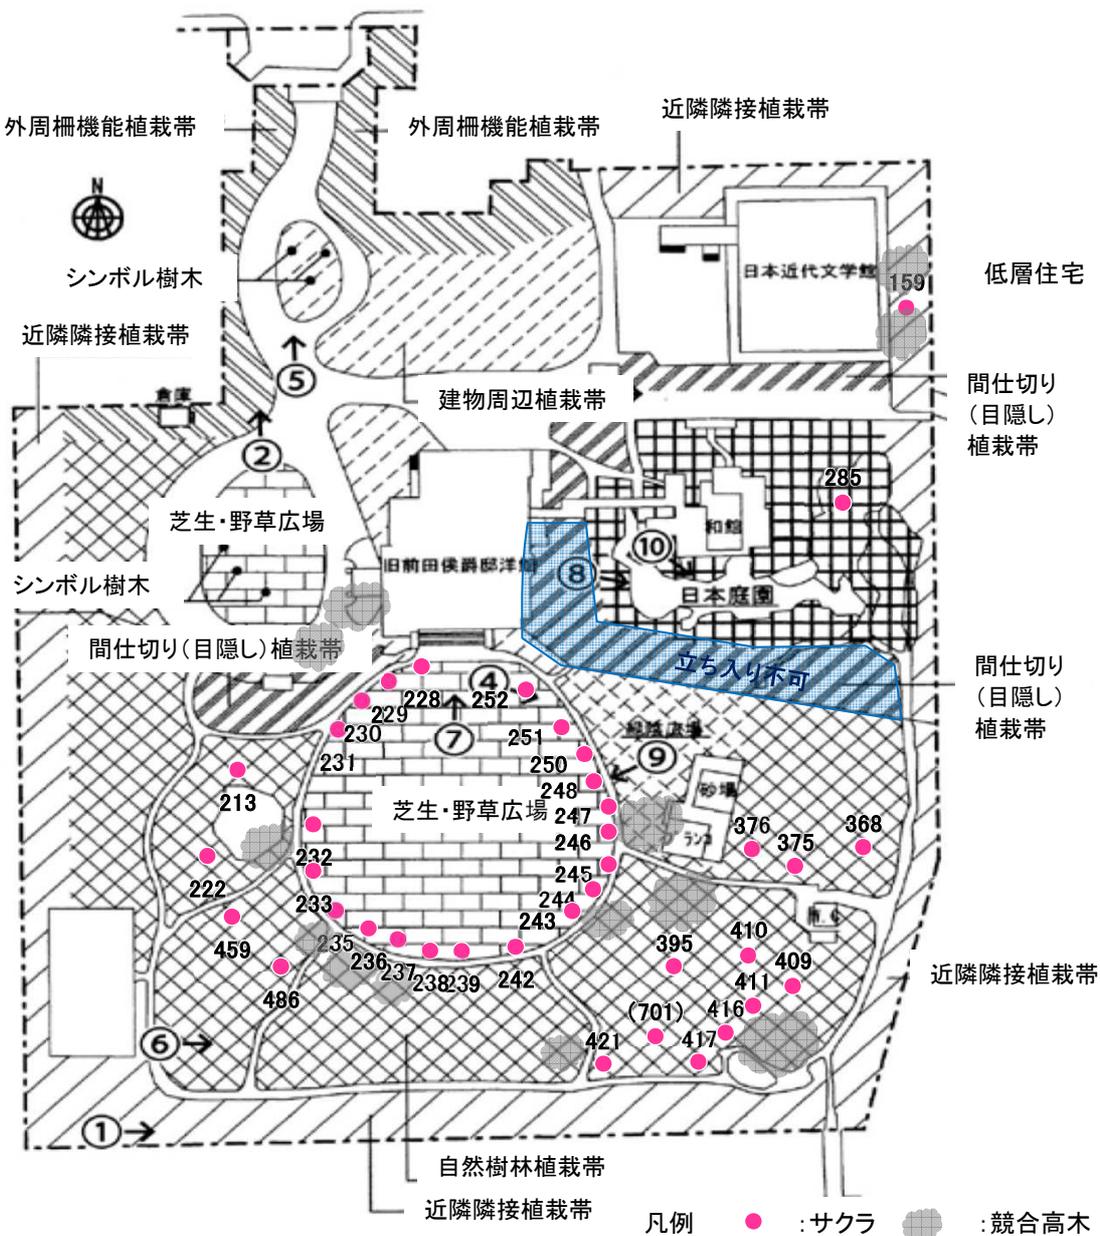
桜位置図

周囲の競合高木や隣地の住宅の被圧により生育状態が悪く、樹勢が減退している。西側の植栽地には立ち入りができないため、状況が確認できなかった。

周囲に競合する樹木が多く、密集している箇所もあり、被圧により全体的に樹勢が悪化傾向であった。大枝の腐朽や、ベッコウタケの発生も確認された。

生育状態は良好だが、土壌が固結しており、多くの根が地表に露出している。

概ね生育状態は良好だが、周囲の競合高木の被圧により枝の分布が偏っており、がんしゅが形成されている。土壌が固結しており、ベッコウタケの発生も散見された。

競合高木や周囲の近接する樹木の剪定や間伐を検討し、枝葉の伸長に十分な空間と日照を確保する。

定期的に点検を実施し、根元の障害の状況や樹勢の変化を確認する。必要に応じて、土壌の膨軟化を行う。

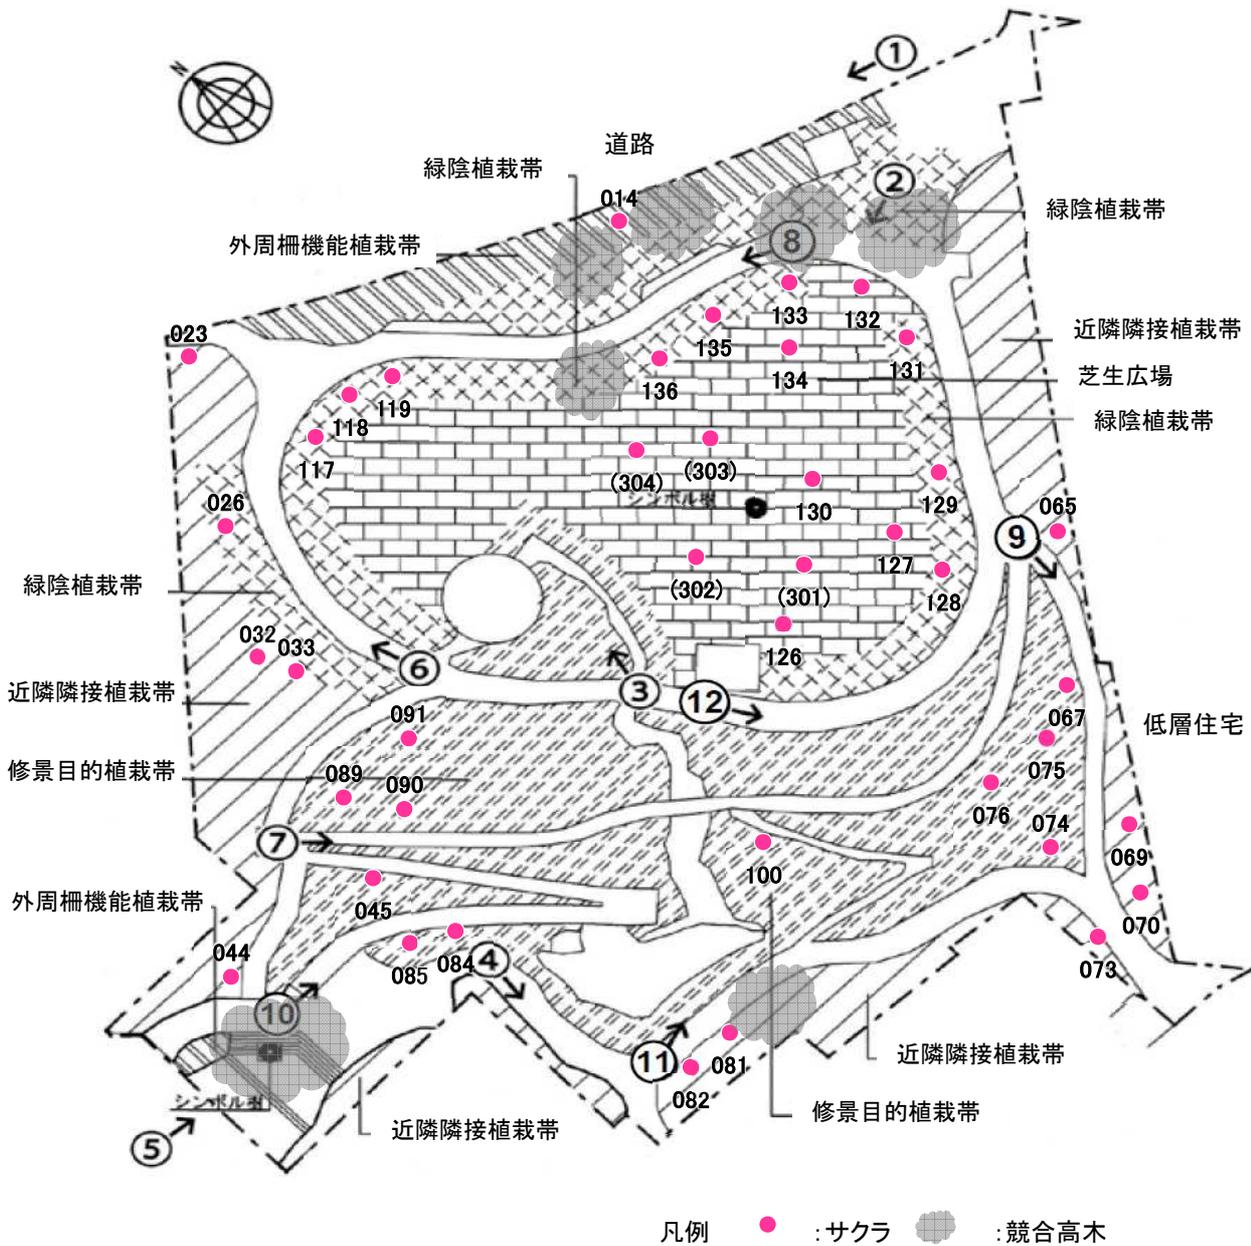
桜位置図

競合高木からの被圧を受けている樹木や、樹木が密集している箇所において樹勢の悪化が見られた。また、一部の樹木でコフキタケなどの腐朽菌が確認された。

周囲の競合高木からの被圧により、著しく樹勢が悪化している。歩道に伸びた大枝が切断されているため、枝葉の量が少なく、樹形が乱れている。

概ね生育状態は良好だが、1本だけ周囲の競合高木からの被圧のためか樹勢が著しく悪化し回復の見込みがない樹木があった。

概ね生育状態は良好だが、一部園路上の枝や架線に接近する枝の剪定により、樹勢が悪化していると見られる樹木があった。

植栽間隔も適度に確保され、概ね良好な生育状態であるが、一部園路沿いで歩行者の踏圧により土壌が固結している箇所が確認され、今後の影響が懸念される。

樹木が密集している箇所では近接樹木の剪定や間伐を検討し、枝葉の伸張に十分な空間と日照を確保する。

競合高木の剪定や間伐を検討し、樹冠に枝葉の伸長に十分な空間と日照を確保する。樹木に負担のかかる中枝や大枝の剪定はなるべく控える。

原則として十分な空間と日照を確保するが、樹勢が悪化している1本については回復の見込みがないため、撤去を検討する。

枝が細いうちに剪定する。大枝や中枝のを切断する場合は、適切な位置で切断し保護剤を塗布する。望ましい樹形を保ちながら従来の管理を継続する。

定期的に点検を実施し、根元の障害の状態や樹勢の変化などについて確認する。原則として従来の管理を継続するが、必要に応じて土壌の膨軟化を行う。

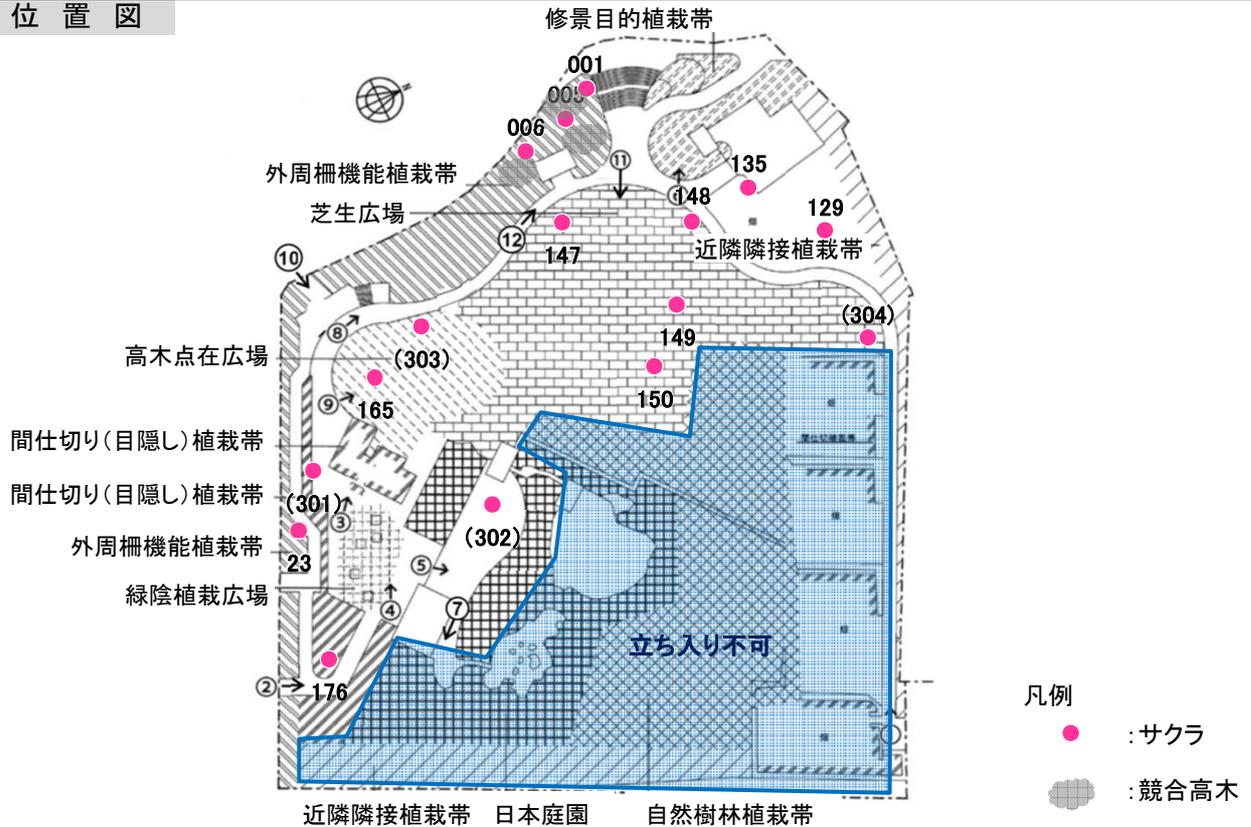
### 桜位置図

隣接樹木との距離がある樹木には大きな問題は見られなかったが、樹木が密集している箇所では競合高木の被圧による生育不良の樹木が確認された。

2本のうち1本にベッコウタケ、がんしゅが確認され樹勢が徐々に悪化していると思われる。もう1本に問題は見られなかった。

2本のうち1本は大枝の樹皮に腐朽菌の子実体が確認され、樹勢の減退が見られた。

概ね生育状態は良好だが、1本のみ大枝が切断されたことによりバランスが悪化し、切断あとから腐朽が進行して樹勢が悪化している。

植栽樹木が密集している箇所では近接樹木の剪定や間伐を検討し、枝葉の伸長に十分な空間と日照を確保する。

樹勢が悪化している桜の根元に置かれている掃除用具や除草した草を撤去し、根元への人為的な接触を防ぐ必要があると考えられる。

枝が細いうちに剪定する。大枝や中枝を剪定する場合は、適切な位置で切断し保護剤を塗布する。望ましい樹形を保ちながら従来の管理を継続する。

生育不良の桜については、通行人の多い園路沿いのため、枯損した大枝が落下するリスクなどを考慮し、撤去を検討する。

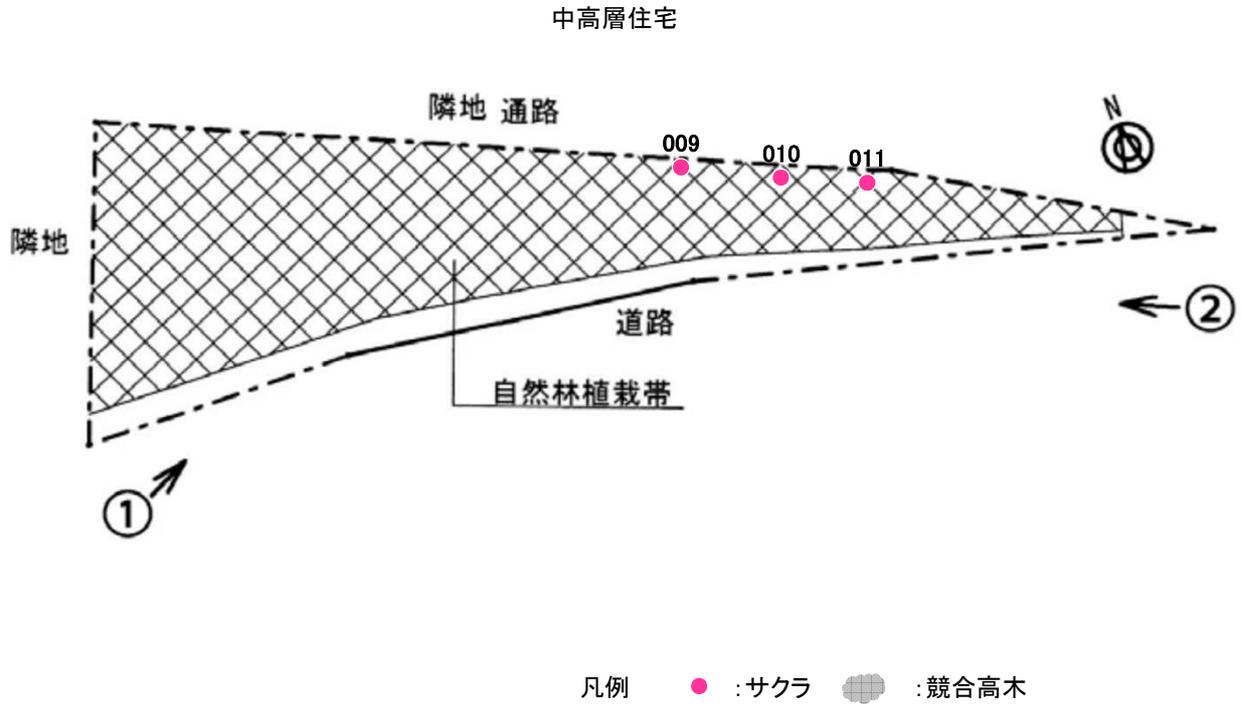
桜位置図

3本とも枝葉の量が少なく、1本は大きく傾いている。民有地方向へ伸びた大枝が剪定されているため、バランスの悪い樹形となっている。

周囲の競合高木の剪定を検討し、樹冠に枝葉の伸長に十分な空間と日照を確保する。樹木の負担となる中枝や大枝の剪定はなるべく控える。

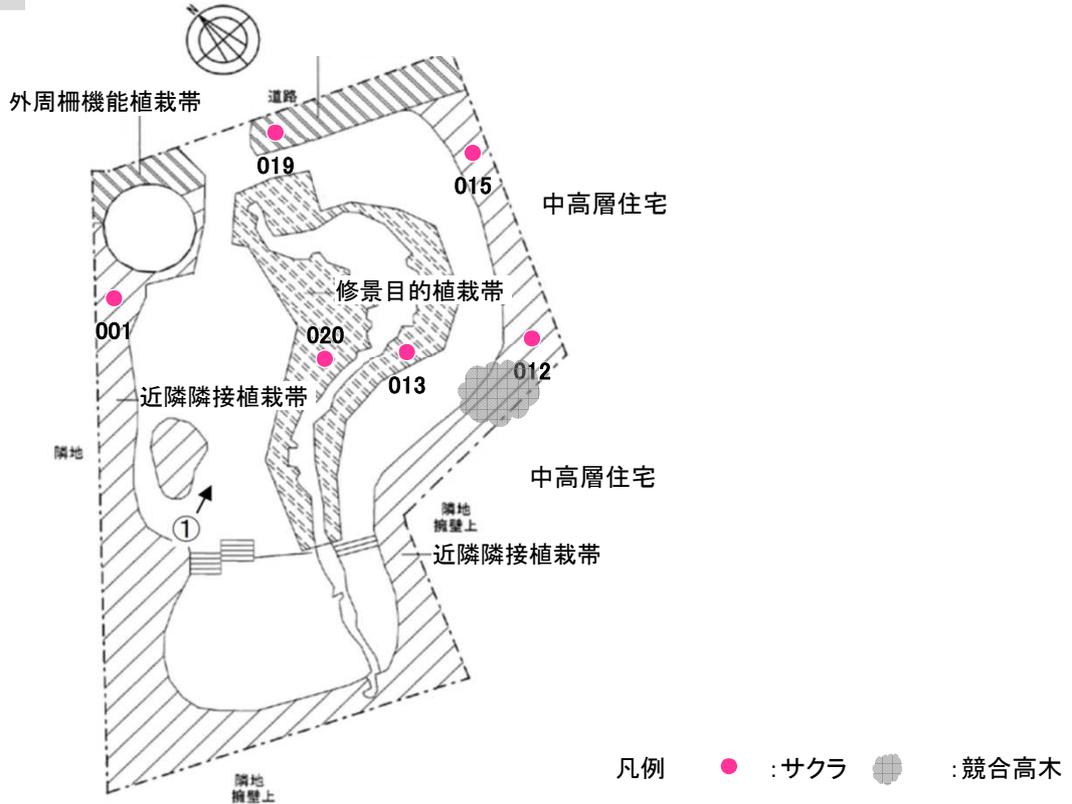
桜位置図

東側に植栽されている2本は、隣地の中層住宅や競合高木による被圧のせいか、葉の食害や、コフキタケの発生などの樹勢の悪化が見られた。

西側に若干傾いてはいるが、それ以外の問題は見られなかった。

2本のうち1本の生育状態が良くない。日照不足もしくは、土壌の固結による土壌環境悪化の影響が推測される。

植栽環境の大きな改善は難しいと考えられるため、樹体に負担のかかる剪定は極力控え、定期的に点検を行い生育状態を確認する。

植栽帯の幅が狭いため、支持根が十分に発達していないことが懸念される。定期的に点検を実施し、樹幹の傾き具合について確認する。

原則として従来の管理を継続するが、定期的な点検で根元の障害の状態や生育状態を確認し、必要に応じて土壌の膨軟化を行う。

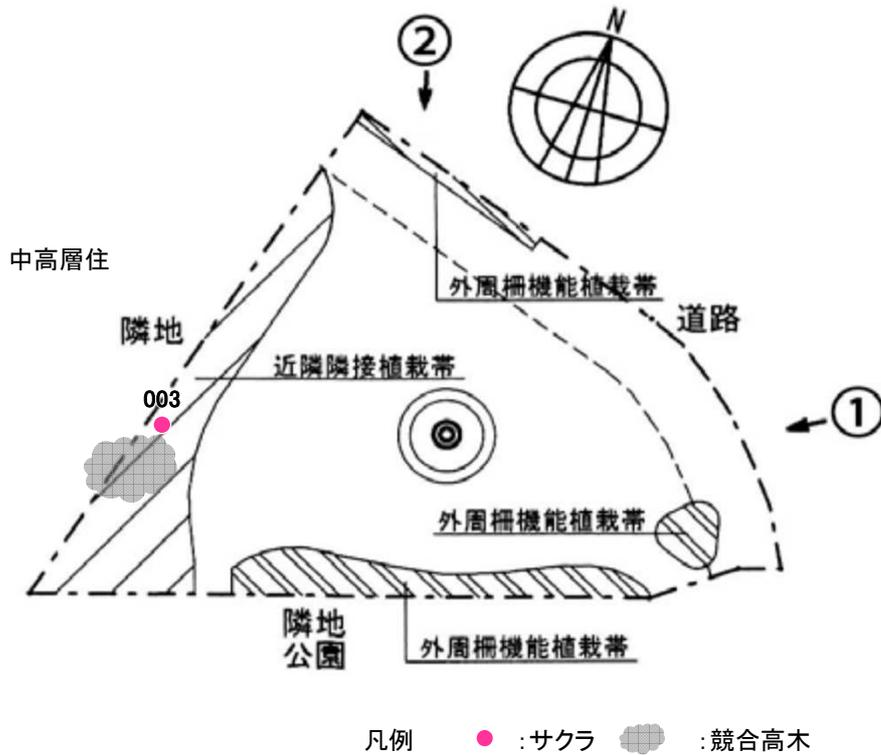
桜位置図

隣地の中層住宅や競合高木の影響で日照が不足しているためか、樹勢の低下が見られた。根元に問題は確認されなかったが、枝葉の量が少ない。

植栽環境の大きな改善は難しいと考えられるため、樹体に負担のかかる剪定は極力控え、定期的に点検を行い生育状態を確認する。

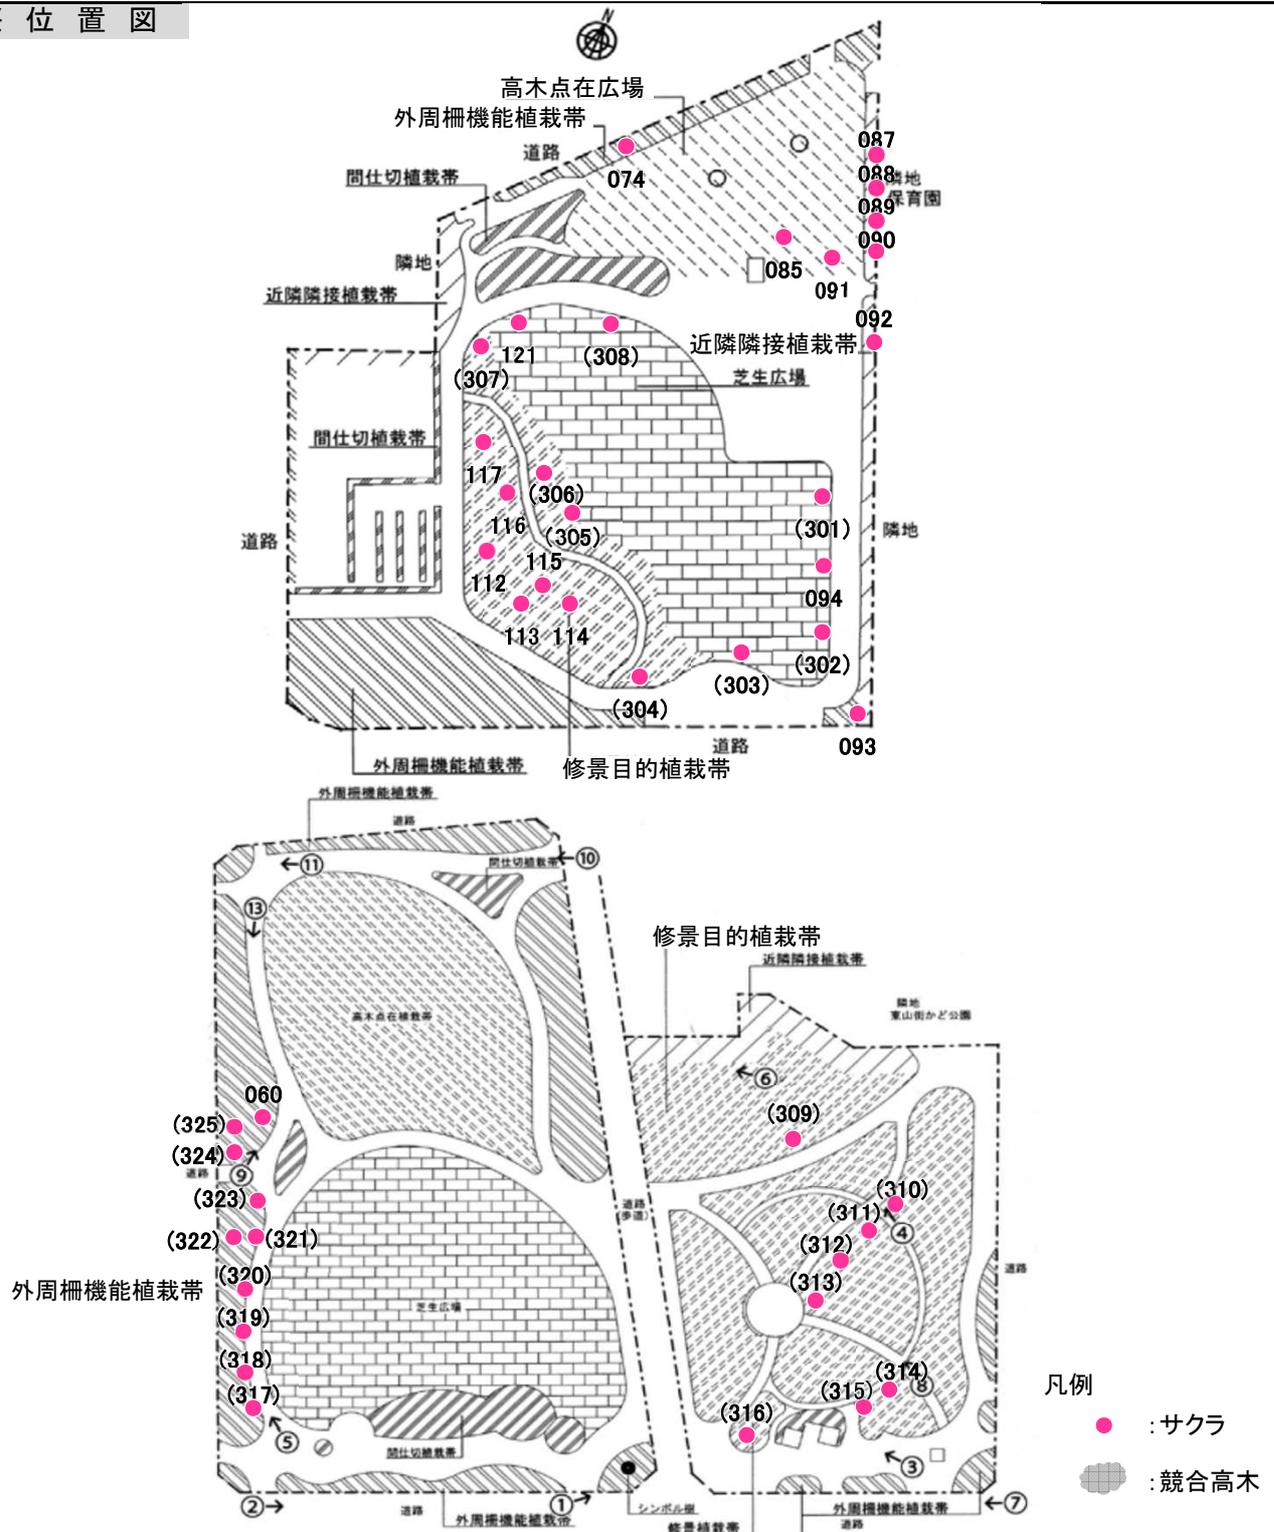
### 桜位置図

概ね生育状態は良好だが、一部で植栽間隔が狭く、枝にがんしゅの形成や根元にベッコウタケの発生が確認された。小枝が隣地へ越境している箇所があった。

概ね生育状態は良好だが、一部の新植の樹木は植栽間隔が狭く、成長するにしたがってお互いに競合することが懸念される。

生育状態は良好だが、根元にベッコウタケが確認され、腐朽している枝が多く見られた。土壌が固結しており、来園者の踏圧による影響も懸念される。

樹木が密集しており、周囲の競合高木の被圧により樹勢が悪化している樹木が多く見られた。拡張部の植栽地は全てが新植の樹木であったため、問題は見られなかった。

植栽環境に問題は見られず、概ね生育状態は良好だが、一部樹勢が悪化している樹木もあった。

がんしゅを形成している枝は落枝の危険があるため、剪定する。できるだけ中枝や大枝の剪定は控え、剪定する場合は適切な位置で切断し、保護剤を塗布する。

樹木が密集している箇所は間伐を検討し、適切な植栽間隔をあげることで枝葉の伸長に十分な空間と日照を確保する。

腐朽した枝は落下の危険があるため、早期に剪定する。定期的に点検を実施し、根元の障害の状態や樹勢の変化について確認する。

周囲の競合樹木の剪定や間伐を検討し、枝葉の伸長に十分な空間と日照を確保する。

樹勢が悪化している樹木の腐朽枝は落下の危険があるため、早期に剪定する。根元に問題がある可能性があるため、植栽土壌の改善も検討する。

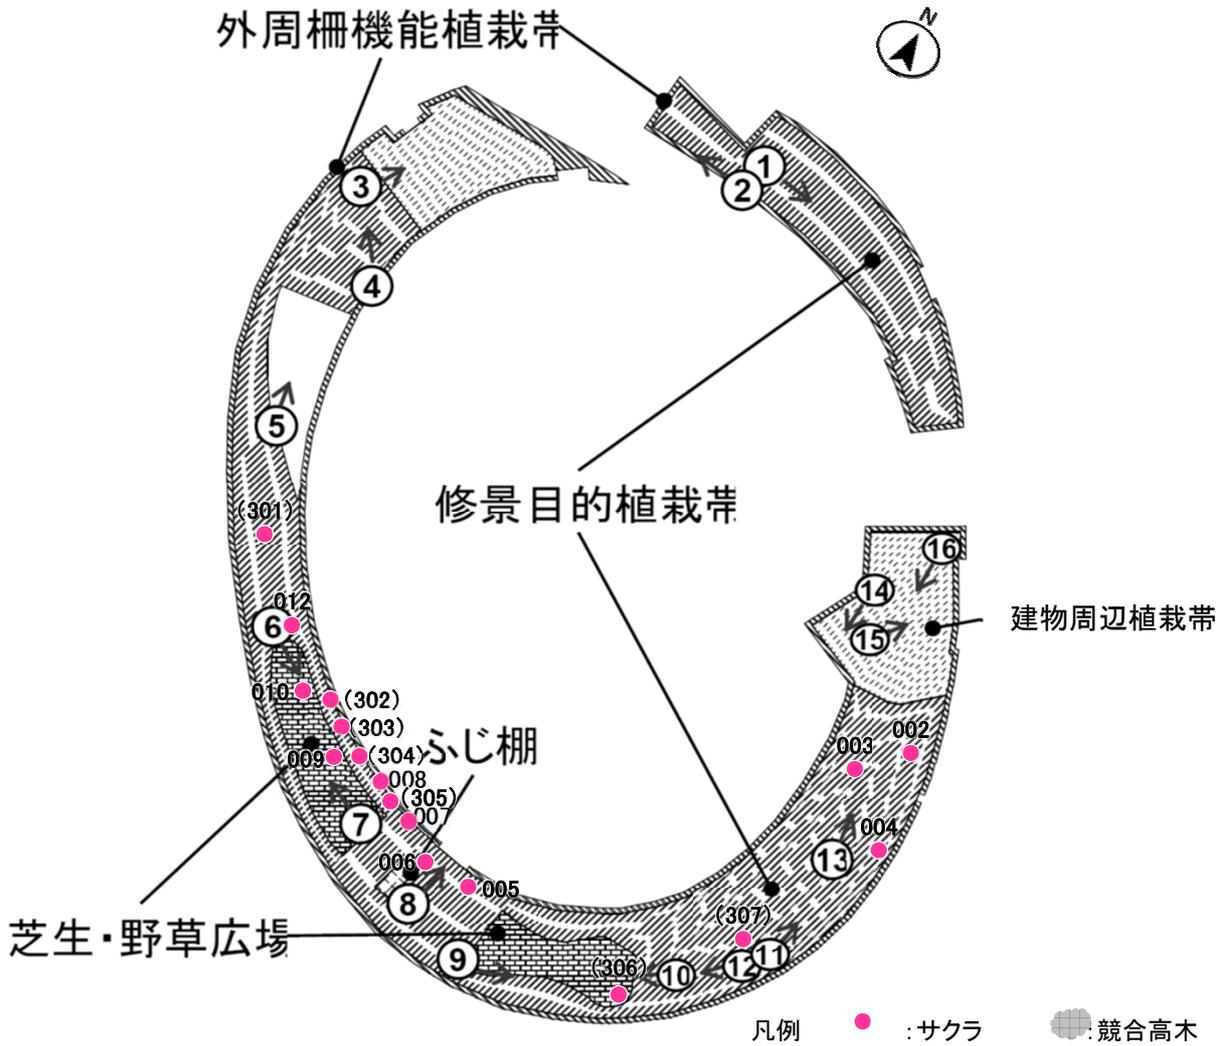
桜位置図

概ね生育状態は良好だが、一部植栽密度が高い箇所があり、隣接樹木との距離が近いので、成長するにしたがってお互いに競合することが懸念される。

原則として従来の管理を継続するが、植栽密度が高い箇所は間伐を検討し、適切な植栽間隔を確保する。

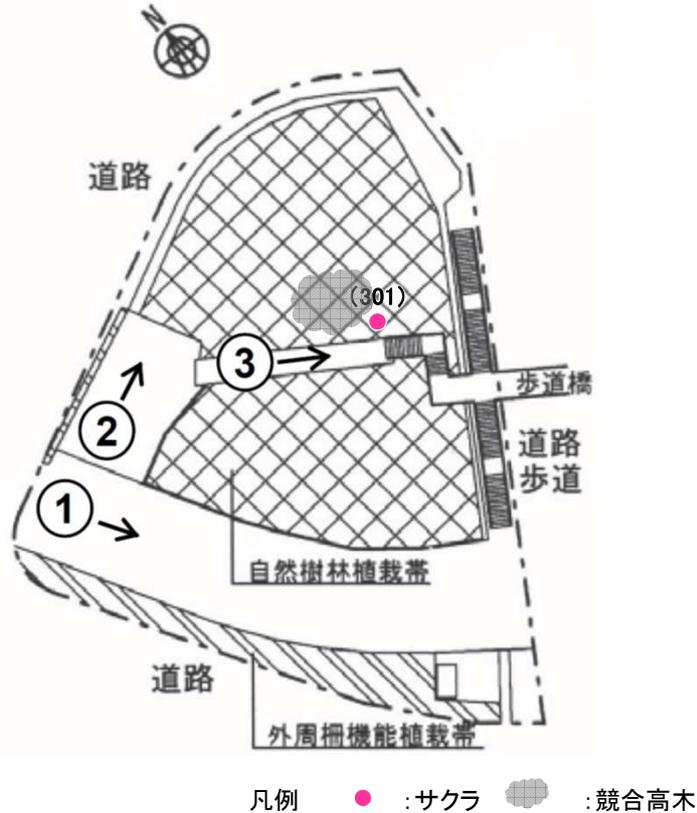
桜位置図

実生から成長したと考えられる桜が歩道橋の横に生育している。生育状態は良好だが、競合高木からの被圧により、歩道橋の方向に枝を伸ばしている。

歩道橋の通行人の支障となる枝は細いうちに剪定する。植栽環境の日照条件が良くないため、定期的に点検を行い生育状態を確認する。

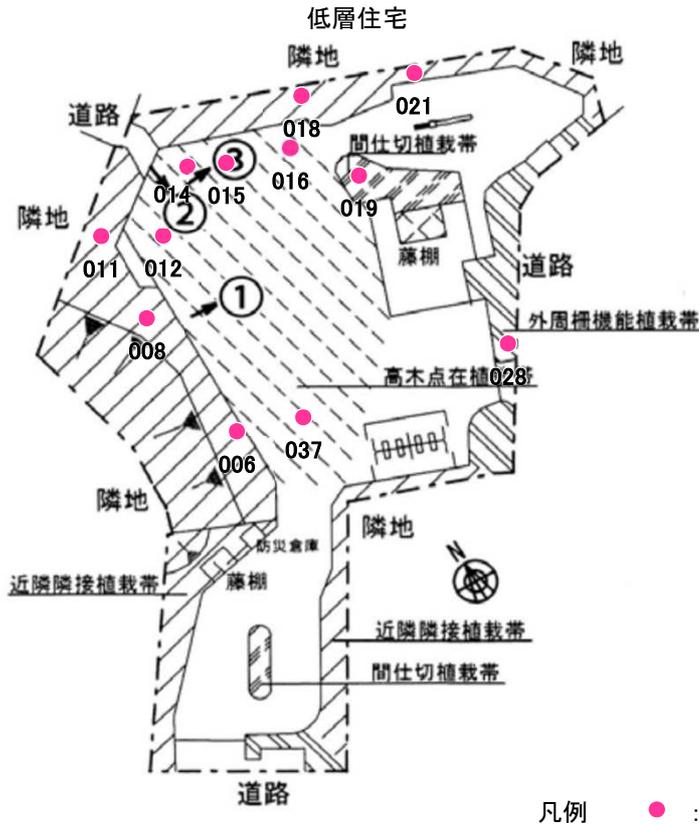
桜位置図

隣接地への影響を懸念し、多くの枝が剪定されている一部の桜に樹形の乱れが見られたが、概ね生育状態は良好であった。

生育状態は良好だが、外周の縁に植栽されていることと、土壌の固結により根の多くが地表に露出している。来園者の踏圧による影響が懸念される。

一部に腐朽枝が確認されたが、生育状態は良好であった。

生育状態は良好だが、土壌が固結し、太い根が地表に露出している。露出した根元にコフキタケやベッコウタケなどの腐朽菌が確認された。

原則として従来の管理を継続するが、枝は細いうちに剪定する。大枝や中枝を切断する場合は、適切な位置で切断し保護剤を塗布する。

定期的に点検を実施し、根元の障害の状態や樹勢の変化について確認する。必要に応じて土壌の膨軟化を行う。

腐朽が進行している枝は落下の危険があるため、早期に剪定する。

定期的に点検を実施し、樹勢の変化や腐朽の進行具合、根元の障害の状態などについて確認する。必要に応じて土壌の膨軟化を行う。

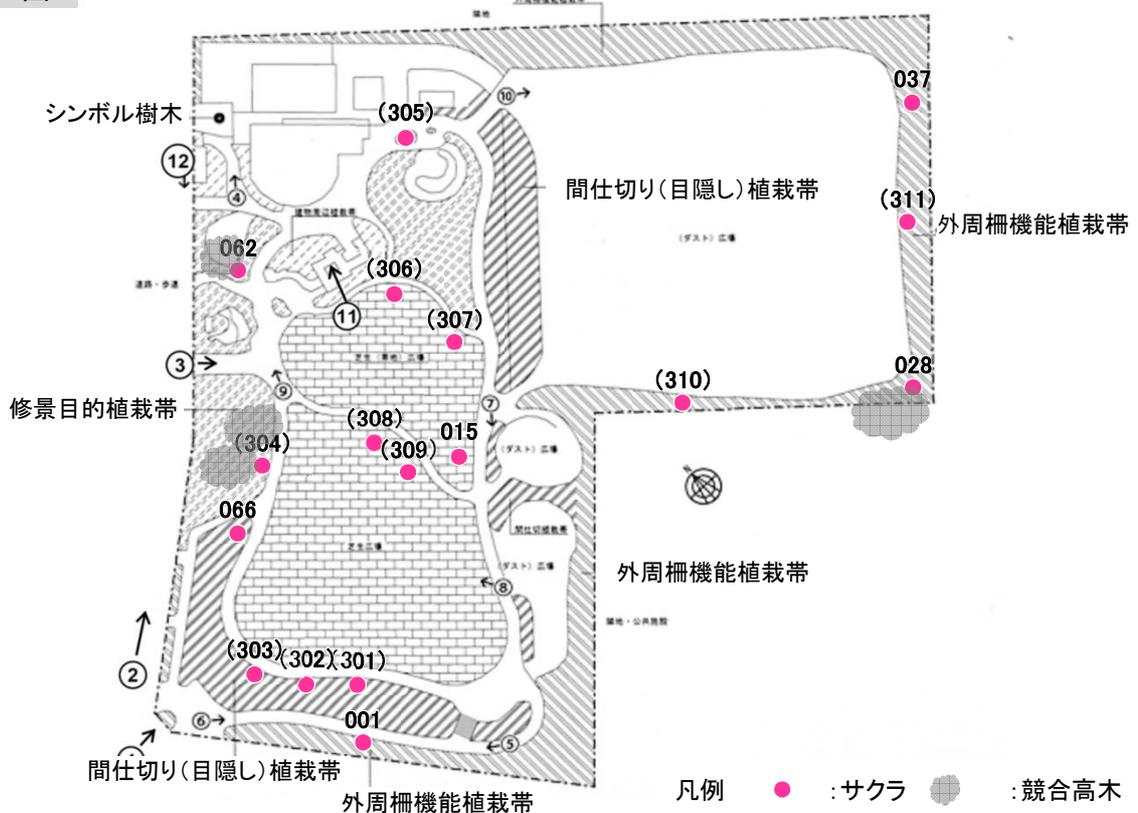
桜位置図

1本のみ双幹の幹がねじれたまま伸張しフジのつるが巻き付いて樹勢が悪化している樹木を除けば概ね生育状態は良好であった。

植栽間隔が狭く、樹木が密集しているが、腐朽や樹勢の悪化は確認されなかった。つる性植物の登はん、空の鳥の巣の放置が確認された。

1本のみ大枝が繰り返し剪定され、根元にも大きな腐朽があり樹勢が悪化している桜があるが、それ以外の生育状態は良好であった。

樹勢が悪化している1本は、隣接樹木との距離も近く、競合樹木も多いため、撤去を検討する。それ以外の桜は従来の管理を継続する。

つる性植物や鳥の巣は撤去する。定期的に点検を実施し、競合樹木の影響による樹勢の悪化などがいないか確認する。

樹勢が悪化している桜はひこばえが大きく伸張しているため、萌芽更新等も検討する。腐朽が進行した枝は落下の危険があるため、早期に剪定を行う。

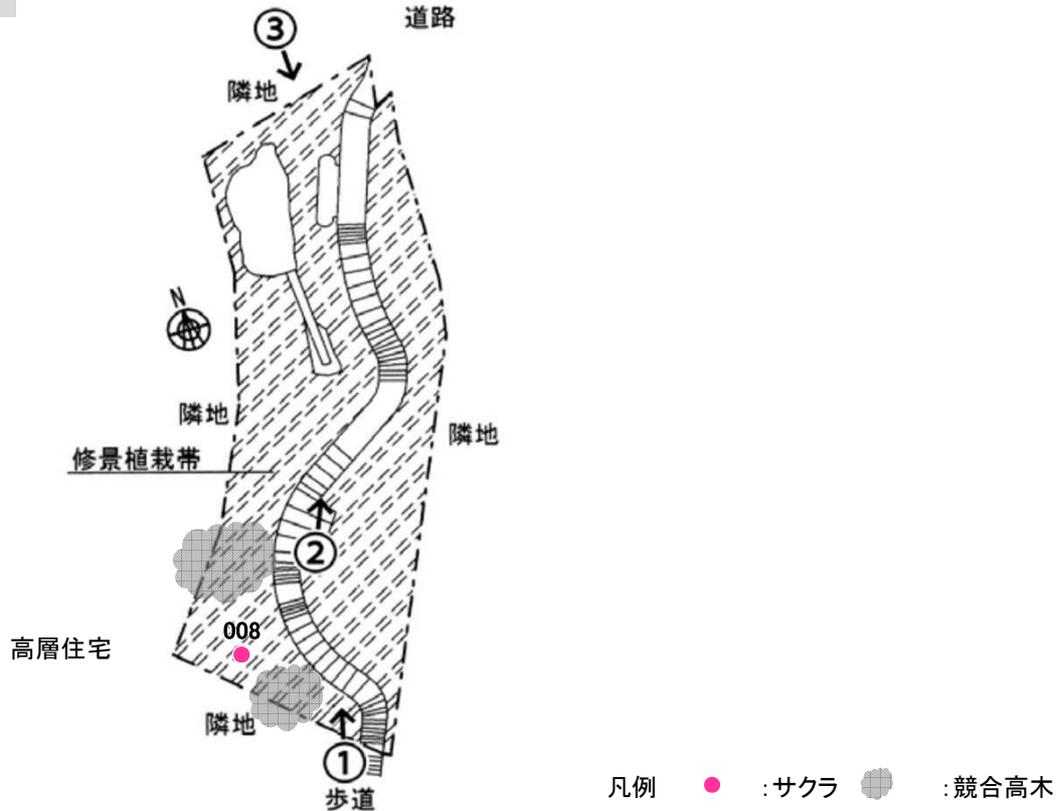
桜位置図

周囲に競合高木が多く、樹冠の日照量が少ない。非常に多くのがんしゅが形成されており、樹勢が悪化しているとみられた。

多くの枝にがんしゅが形成されており、樹勢の回復が難しいと考えられるため、撤去を検討する。

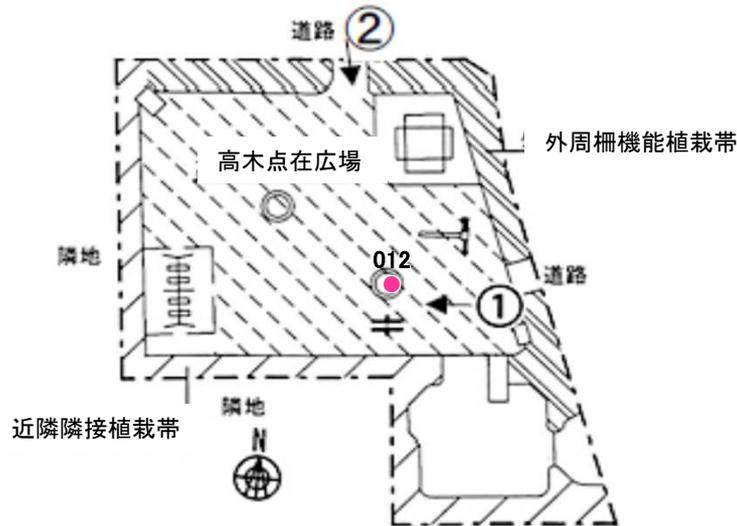
桜位置図

大枝が繰り返し剪定されており、腐朽菌が発生している枝も確認され、樹勢が悪化しているとみられた。

腐朽が進行している枝は落下の危険性があるため、早期に剪定する。大枝や中枝の剪定は控え、切断する場合は適切な位置で切断し保護剤を塗布する。

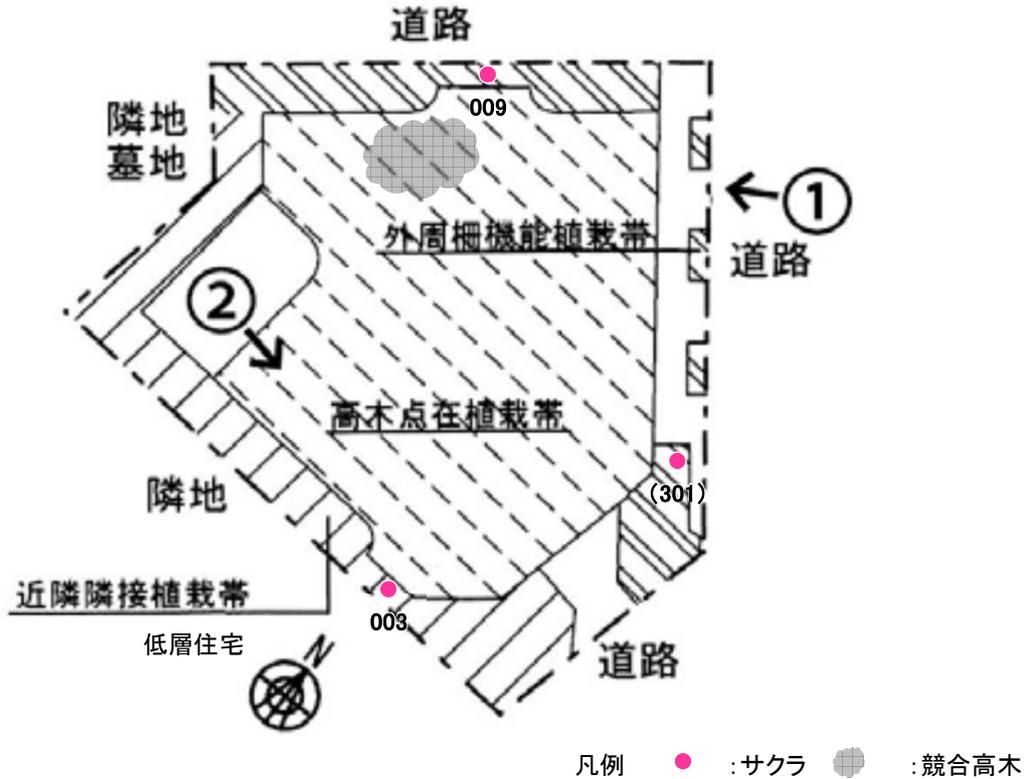
桜位置図

植栽帯の幅が狭く、土壌が固結しているため、根が地表に露出し縁石を乗り越えてはみ出している。境界際に植栽され、隣地の住宅側へ枝が越境している。

東側に位置している桜は枝葉の量が少なく道路側に傾いている。もう1本も繰り返し剪定がされており、若干樹勢の悪化が見られた。

越境枝は枝が細いうちに剪定する。定期的に点検を行い、根元の障害などについて確認する。必要に応じて土壌の膨軟化を行う。

東側の桜は枝の剪定を控える。実生から生長したと推測され、道路側に傾いているため、歩行者の通行の障害となる場合は撤去も検討する。

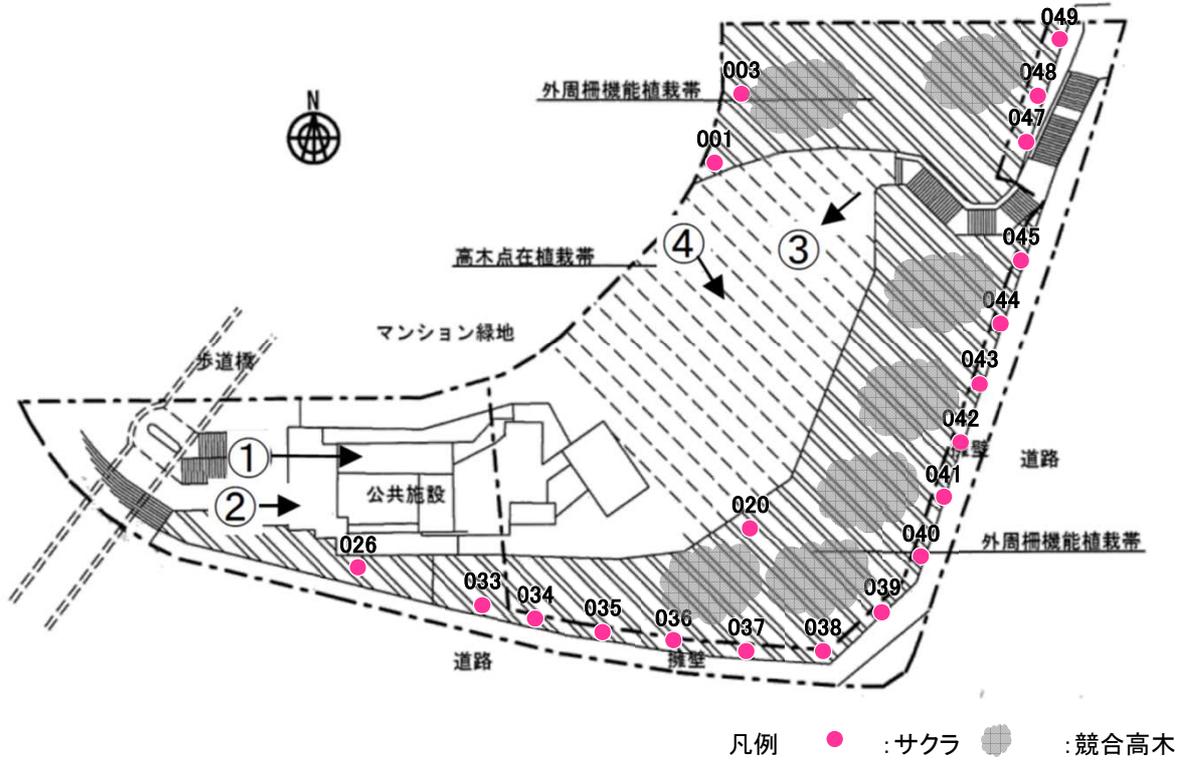
桜位置図

全体的に樹勢が悪い。樹木が密集しており、周囲に競合高木が多く、日照量が不足していると考えられる。ほぼ枯死している状態の樹木も2本見られた。

ほぼ枯死している樹木は倒木の危険があるため、早期に撤去を検討する。競合樹木の剪定や間伐を検討し、枝葉の伸長に十分な空間と日照を確保する。

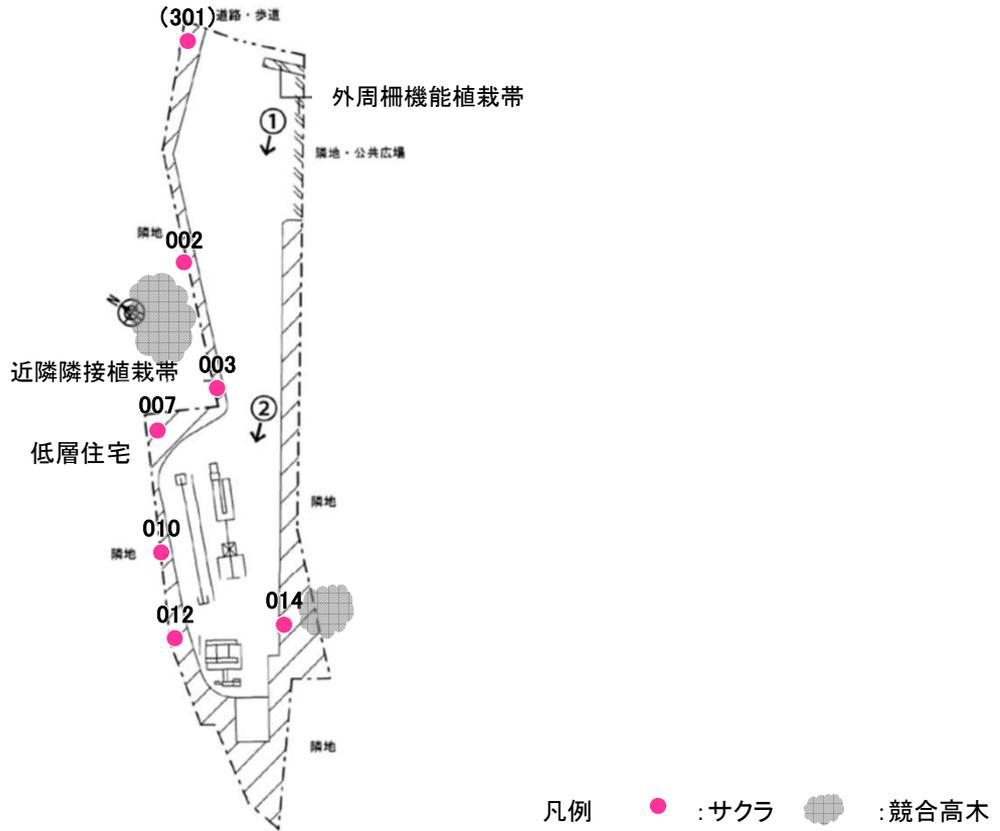
桜位置図

植栽土壌が固結傾向にあるが、生育状態は良好であった。西側は隣地境界際に植栽されており、小枝が隣接民有地に越境している桜が見られた。

定期的に点検を行い、来園者の通行による踏圧や根元への接触の影響がないか、大きな枝が隣地に越境していないかなどについて確認する。

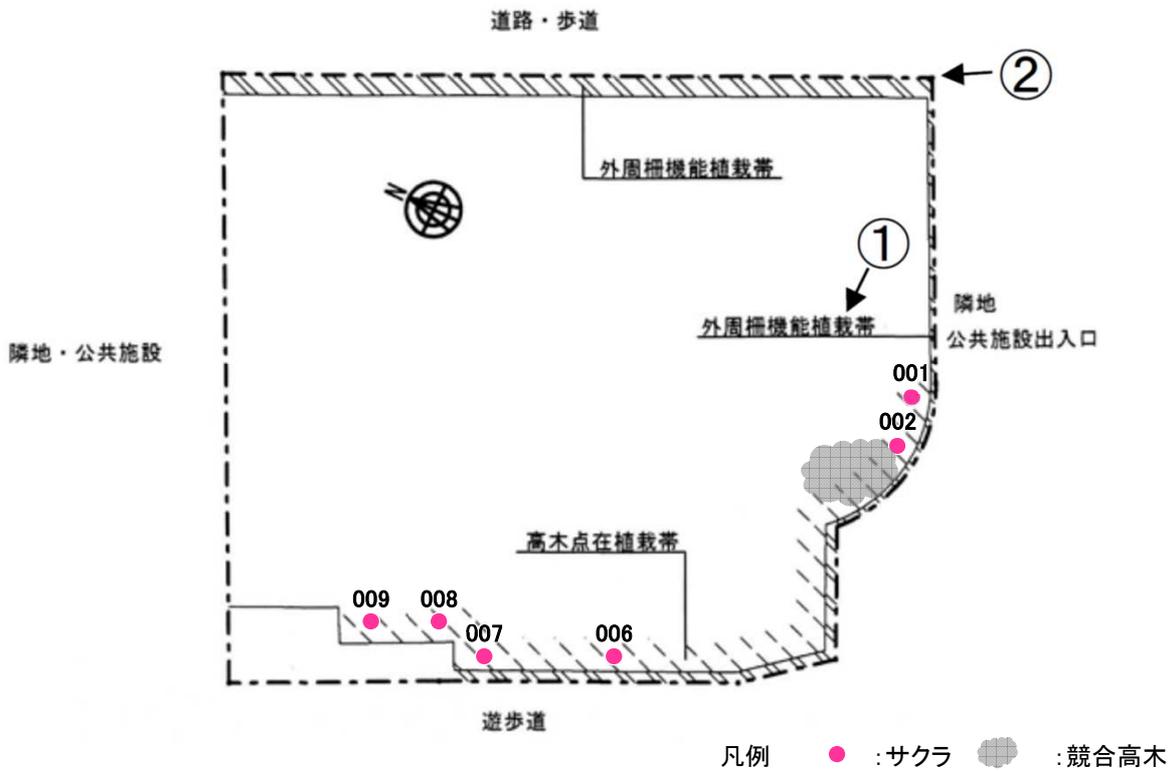
桜位置図

1本のみ、がんしゅやコフキタケが確認され樹勢の悪化が見られたが、それ以外の生育状態は良好であった。土壌が固結しており、今後の影響が懸念される。

がんしゅが形成されている枝や腐朽が進行している枝は落下の危険があるため、早期に剪定を行う。必要に応じて土壌の膨軟化を行う。

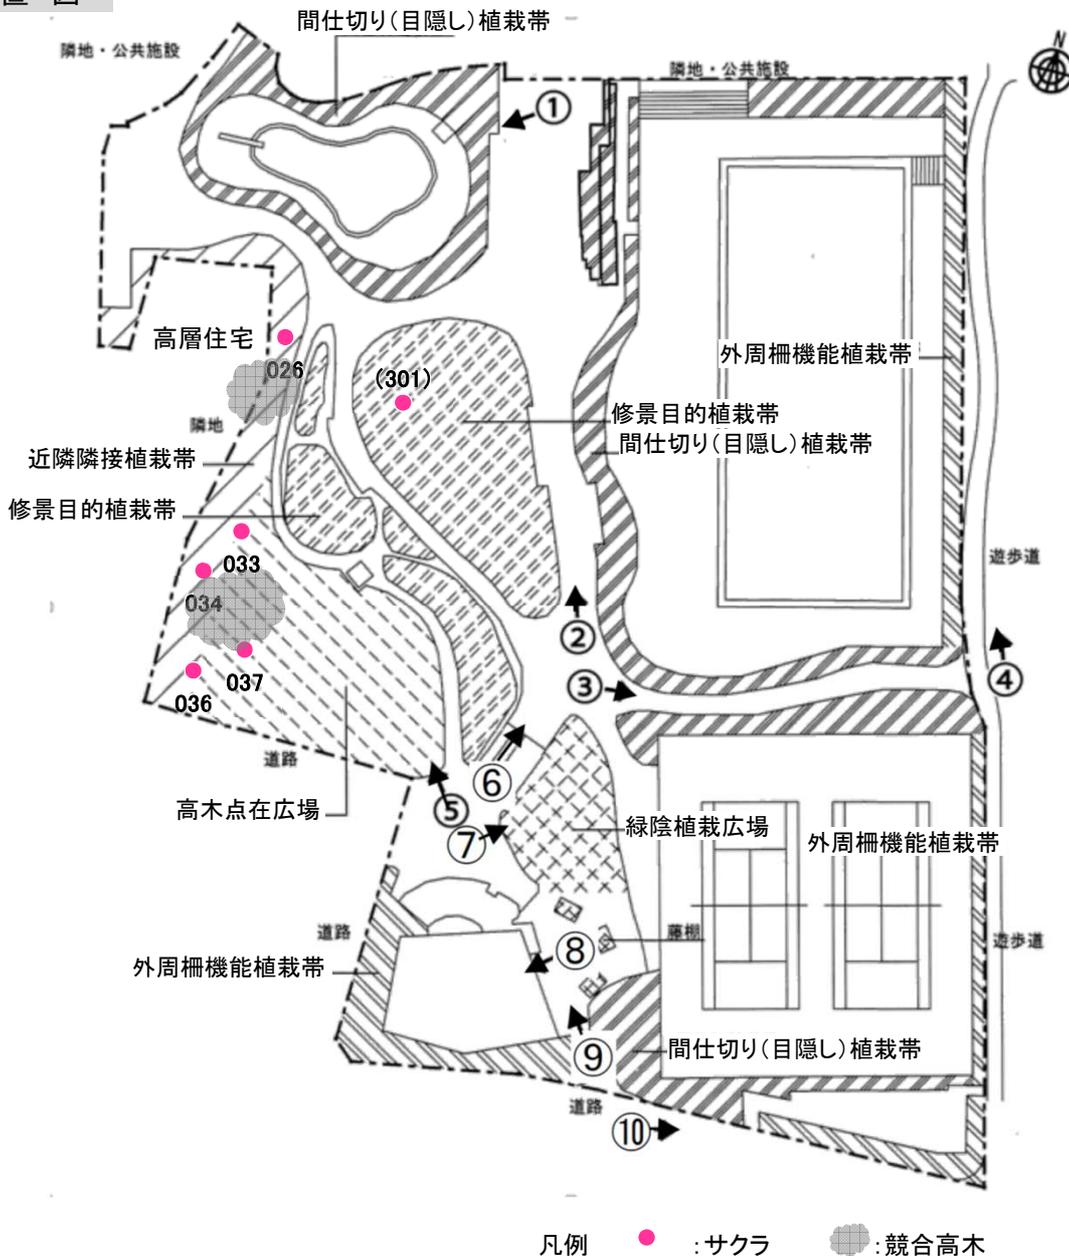
桜位置図

植栽樹木が密集しており、周囲に競合高木が多いが、生育状態に大きな問題は見られなかった。

周囲に競合高木が多く、樹冠がうっ閉しているため、枝葉が伸張する空間と日照が得られず、樹勢が悪化している。

原則として従来の管理を継続するが、周囲の競合樹木の枝の剪定や間伐などを検討し、樹冠の空間がうっ閉しないよう配慮する。

周囲の樹木の枝の剪定や間伐を検討し、樹冠に枝葉の伸長に十分な空間と日照を確保する。

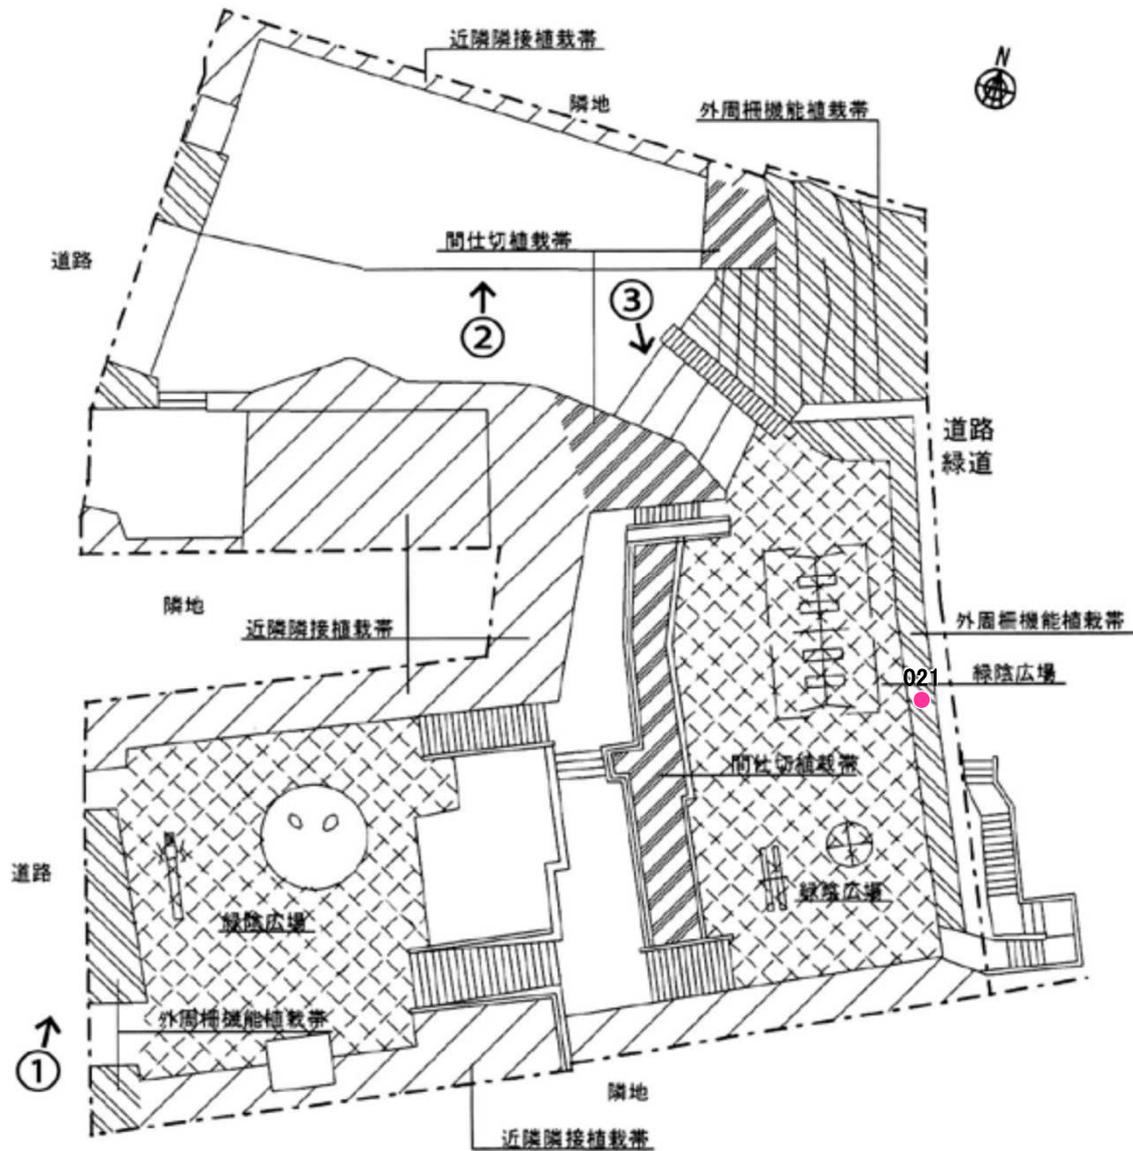
桜位置図

公園の敷地境界際に植栽されており、敷地外の方に大きく枝が張り出している。  
植栽帯の幅が狭いが、根元に障害は見られず生育状態も良好であった。

敷地外は擁壁となっており、4~5mほど下に歩道があるため、枯枝の落枝などに注意し従来の管理を継続する。
