アスベスト分析結果報告書

目黒区立コーポ目黒本町1階旧なごみ
ボード類等サンプリング調査委託

栃木県宇都宮市問屋町 3172
株式会社環境公害分析セ
TEL 028-601-8835 FAX 028-601-8836

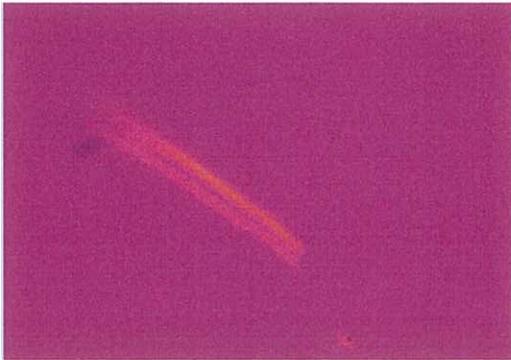
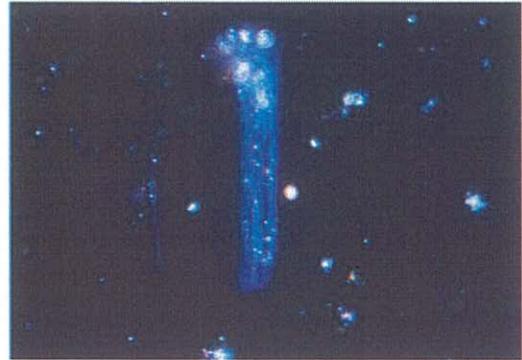
試料名: ケイカル板

正の符号

屈折率1.550 青(⊥)

クリソタイル検出

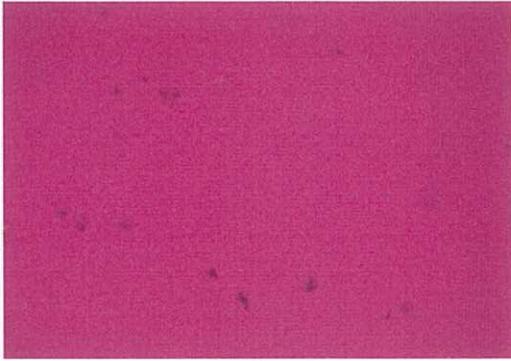
試料名： 塗材+石膏ボード

不検出

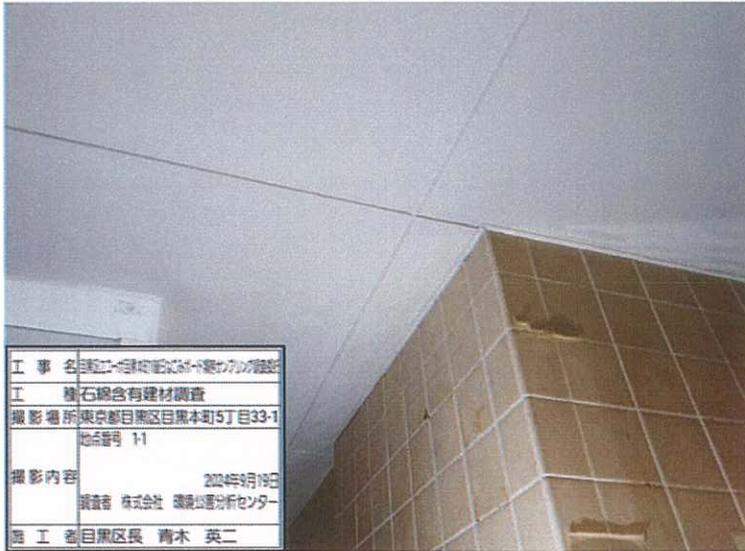
採取場所 1-1

採取前

厨房 天井

種類 ケイカル板

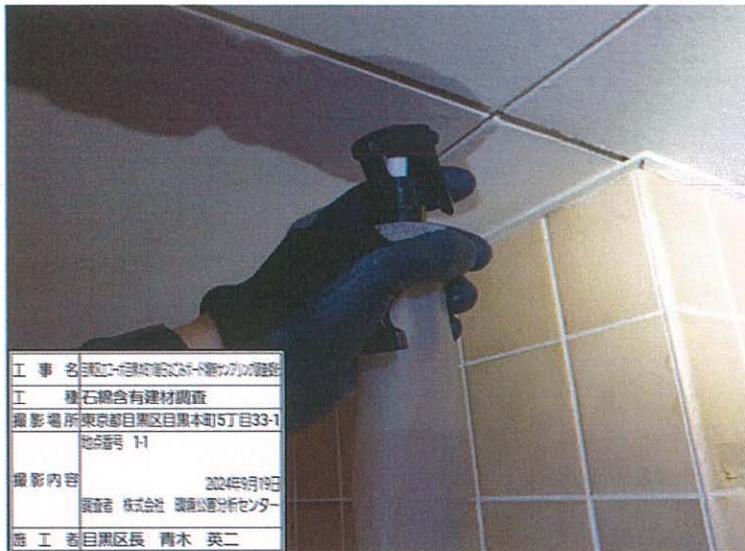
採取場所 1-1

湿潤状況

厨房 天井

種類 ケイカル板

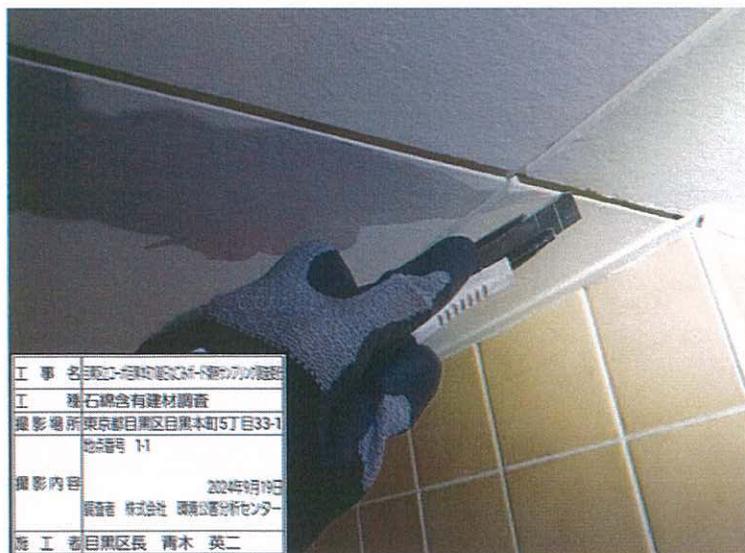
採取場所 1-1

採取状況

厨房 天井

種類 ケイカル板

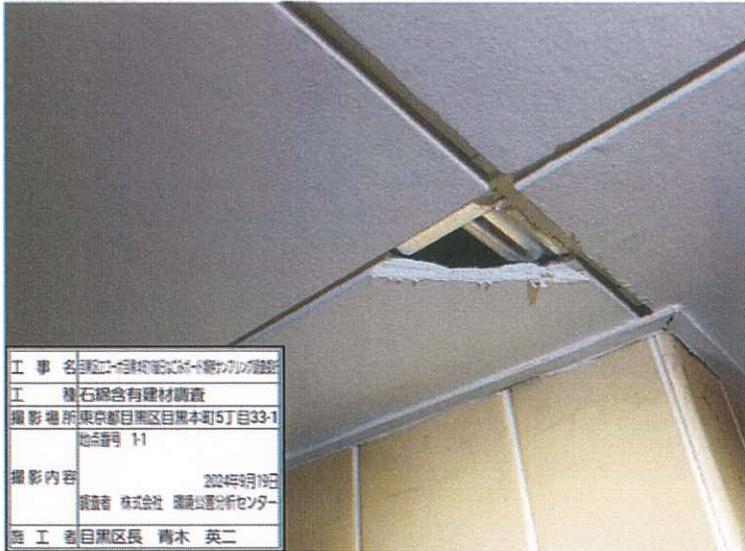
採取場所 1-1

採取後

厨房 天井

種類 ケイカル板

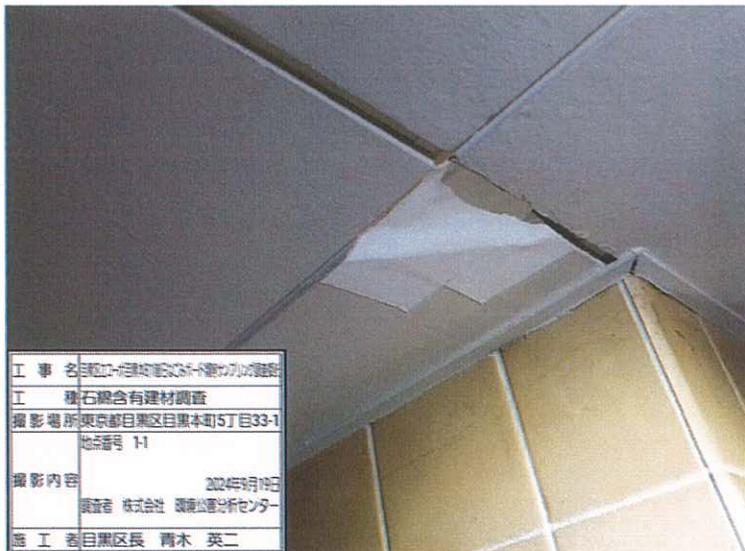
採取場所 1-1

補修後

厨房 天井

種類 ケイカル板

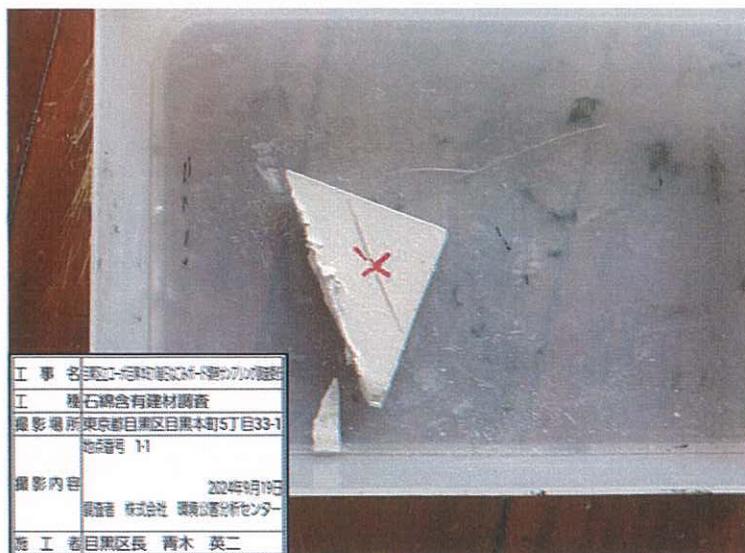
採取場所 1-1

採取試料

厨房 天井

種類 ケイカル板

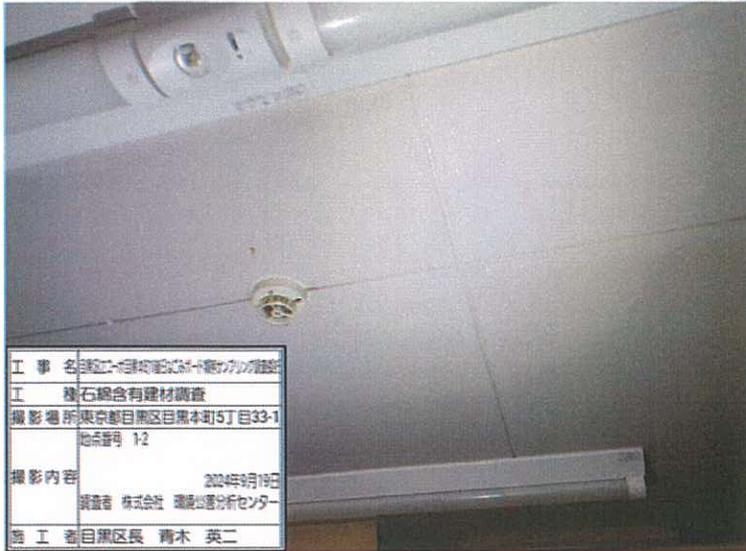
採取場所 1-2

採取前

厨房 天井

種類 ケイカル板

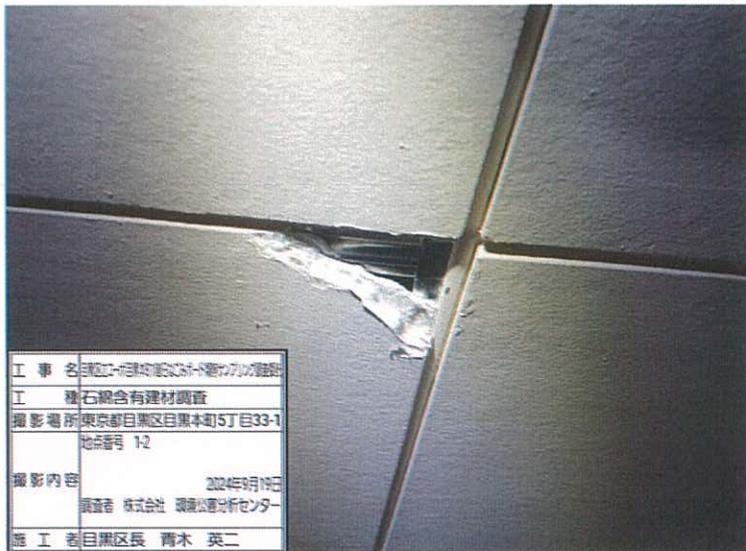
採取場所 1-2

採取後

厨房 天井

種類 ケイカル板

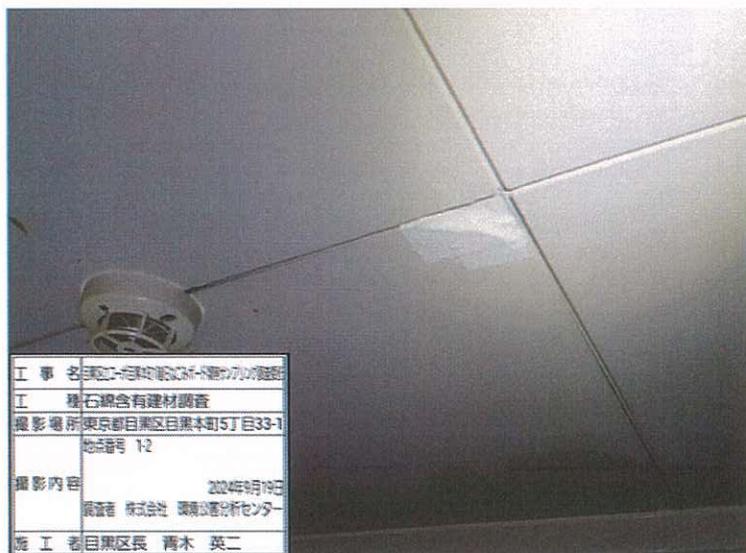
採取場所 1-2

補修後

厨房 天井

種類 ケイカル板

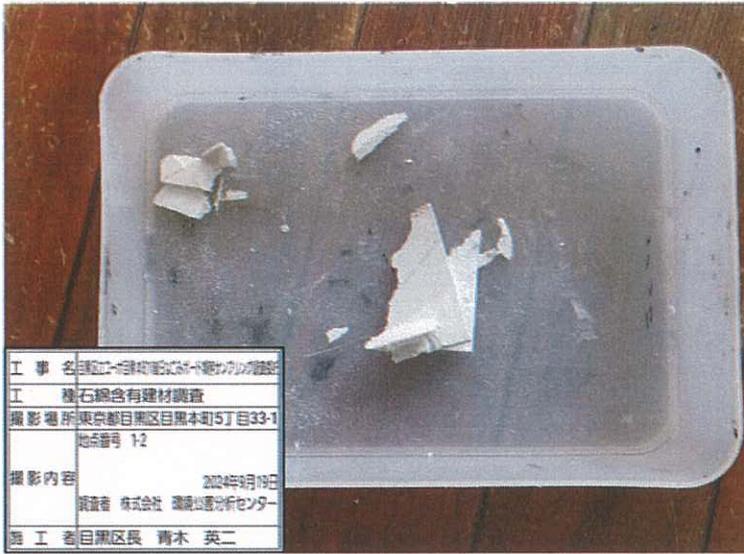
採取場所 1-2

採取試料

厨房 天井

種類 ケイカル板

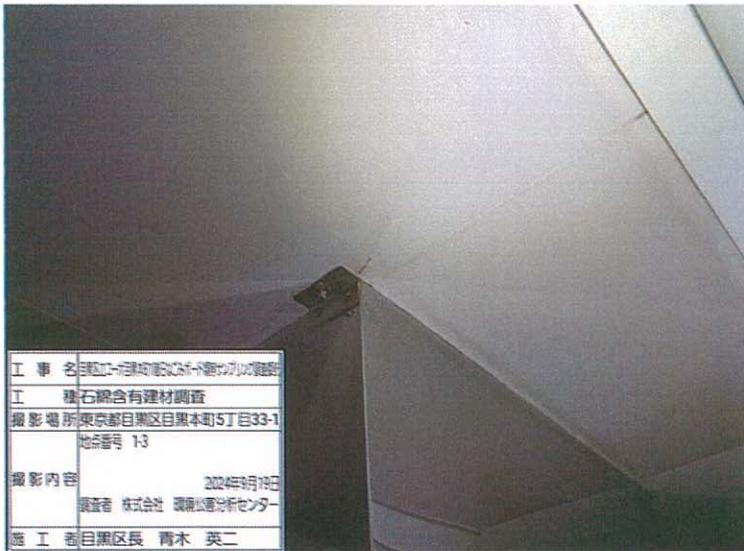
採取場所 1-3

採取前

厨房 天井

種類 ケイカル板

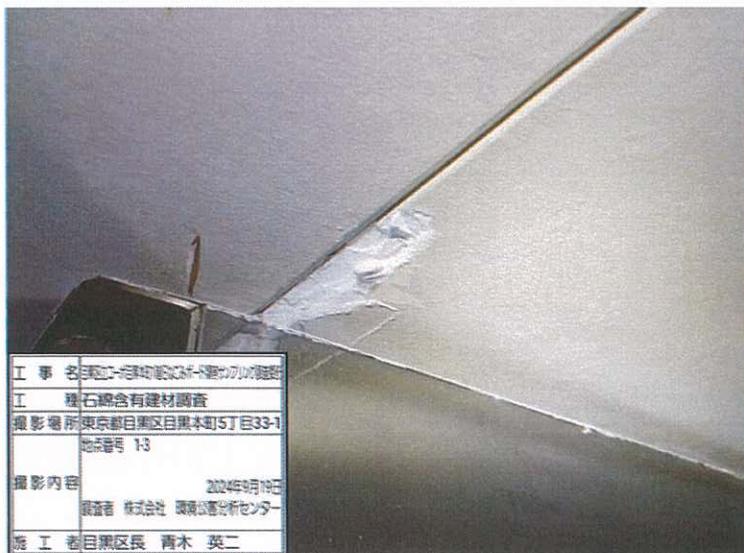
採取場所 1-3

採取後

厨房 天井

種類 ケイカル板

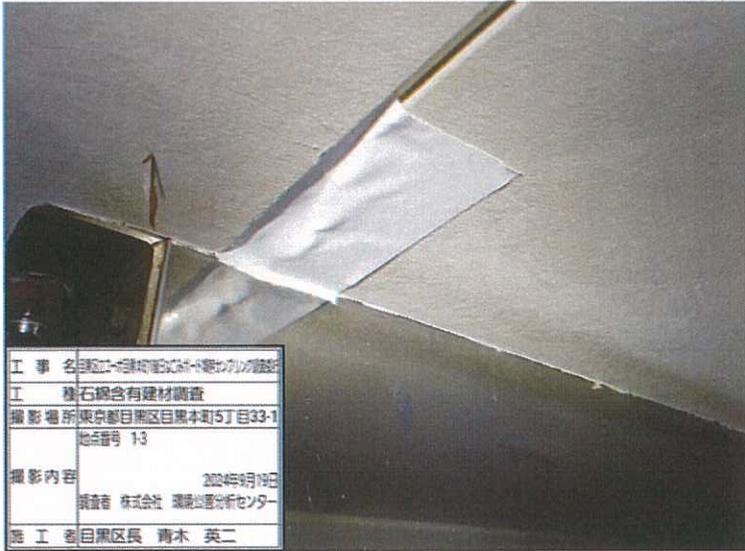
採取場所 1-3

補修後

厨房 天井

種類 ケイカル板

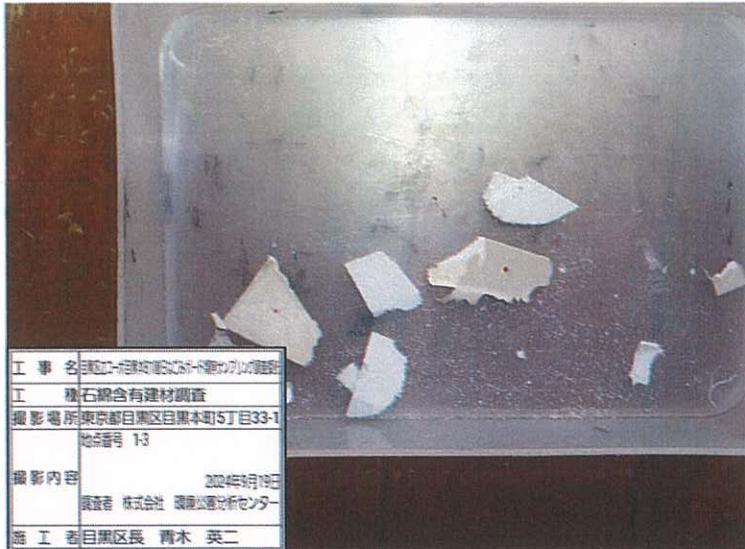
採取場所 1-3

採取試料

厨房 天井

種類 ケイカル板

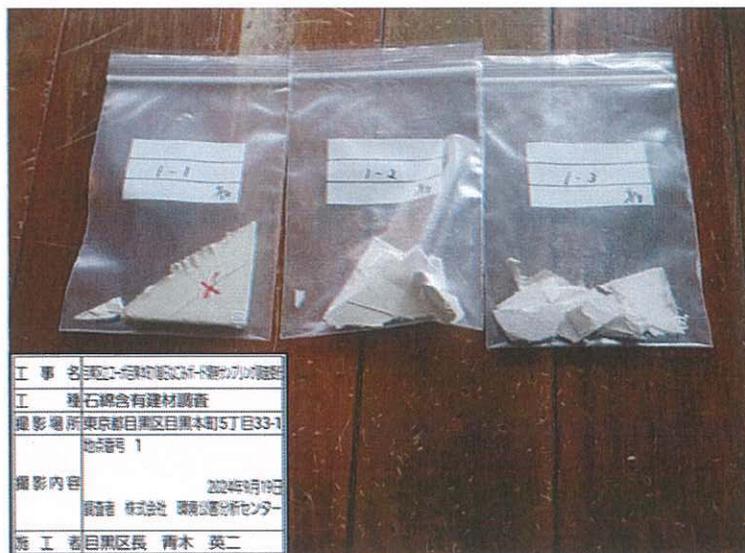
採取場所 1

全採取試料

厨房 天井

種類 ケイカル板

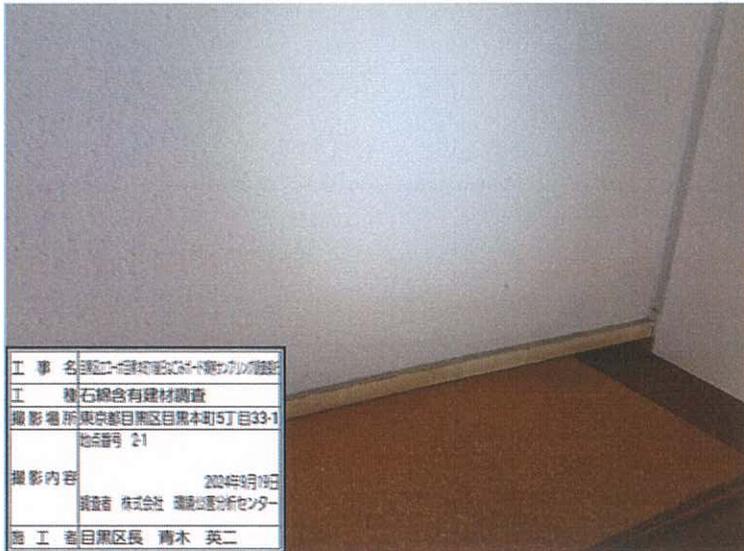
採取場所 2-1

採取前

店舗 壁

種類 塗材+石膏ボード

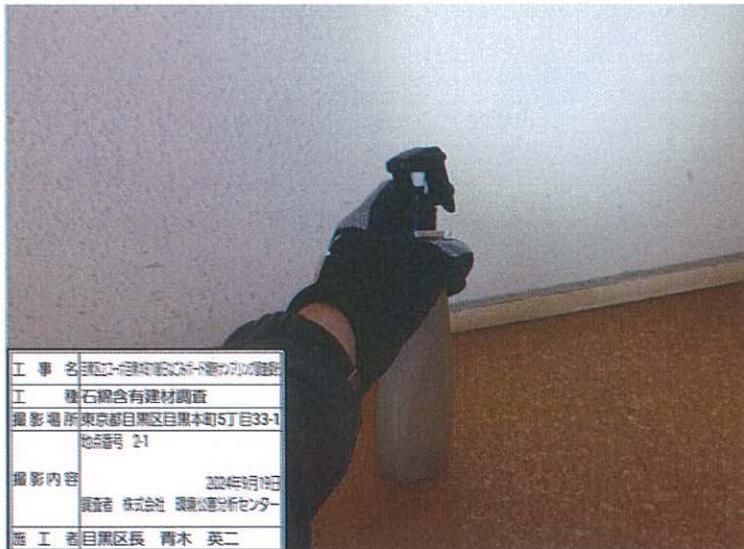
採取場所 2-1

湿潤状況

店舗 壁

種類 塗材+石膏ボード

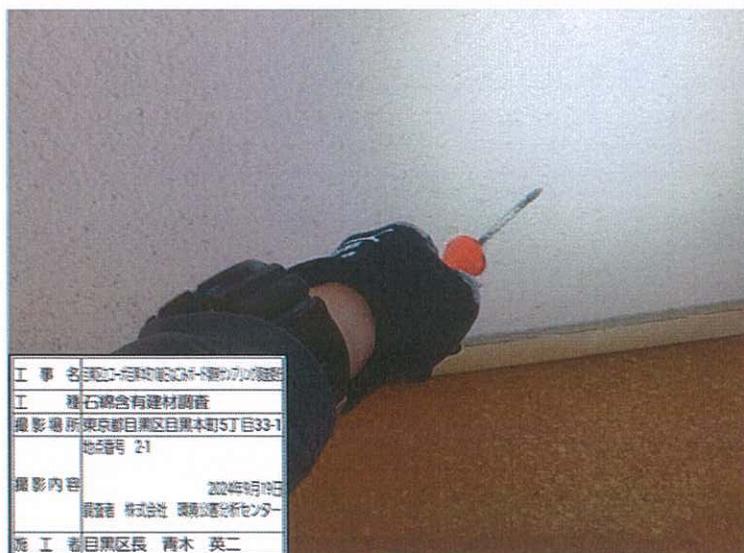
採取場所 2-1

採取状況

店舗 壁

種類 塗材+石膏ボード

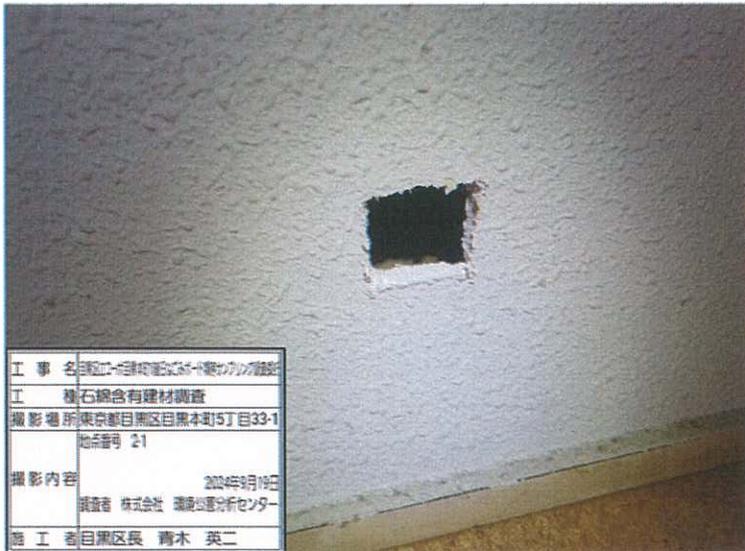
採取場所 2-1

採取後

店舗 壁

種類 塗材+石膏ボード

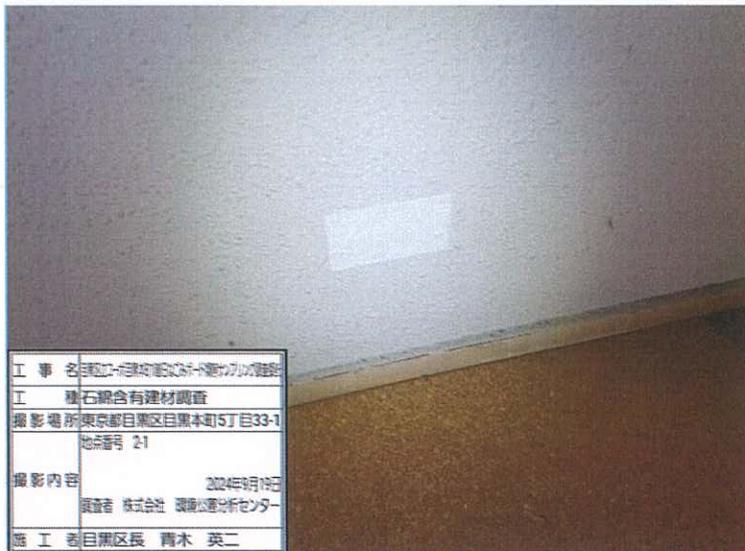
採取場所 2-1

補修後

店舗 壁

種類 塗材+石膏ボード

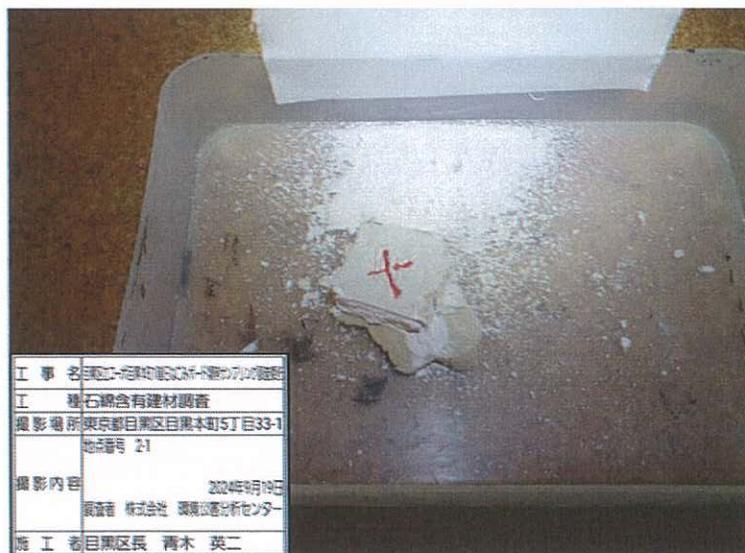
採取場所 2-1

採取試料

店舗 壁

種類 塗材+石膏ボード

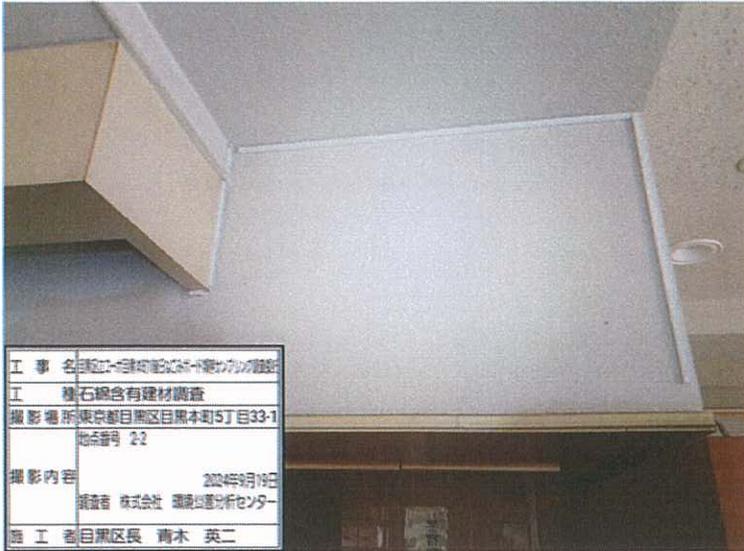
採取場所 2-2

採取前

店舗 壁

種類 塗材+石膏ボード

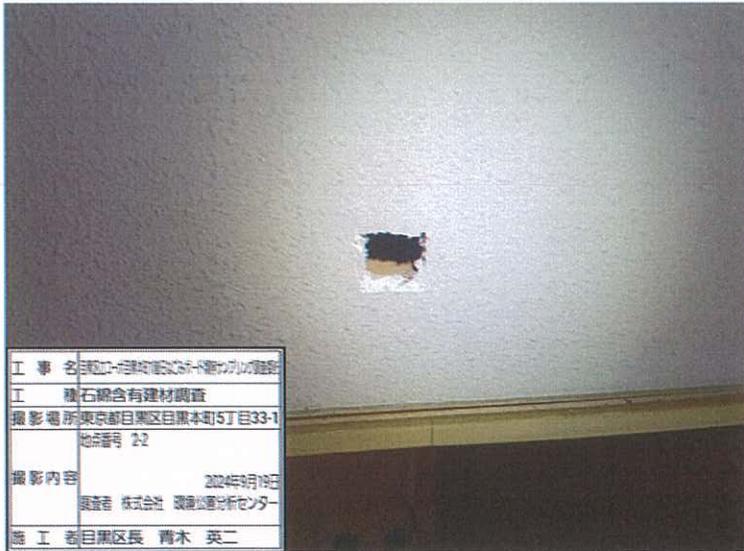
採取場所 2-2

採取後

店舗 壁

種類 塗材+石膏ボード

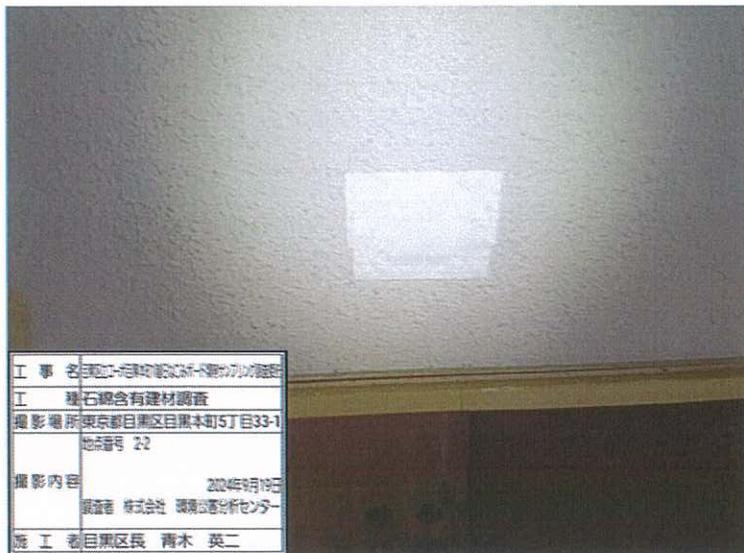
採取場所 2-2

補修後

店舗 壁

種類 塗材+石膏ボード

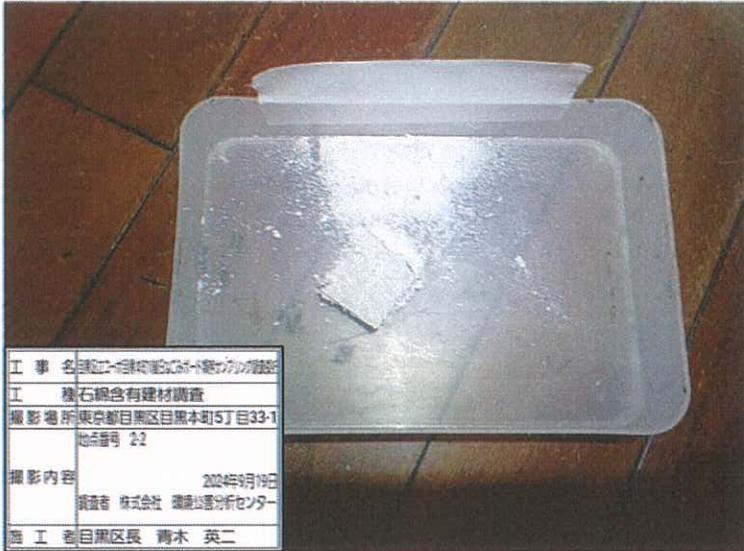
採取場所 2-2

採取試料

店舗 壁

種類 塗材+石膏ボード

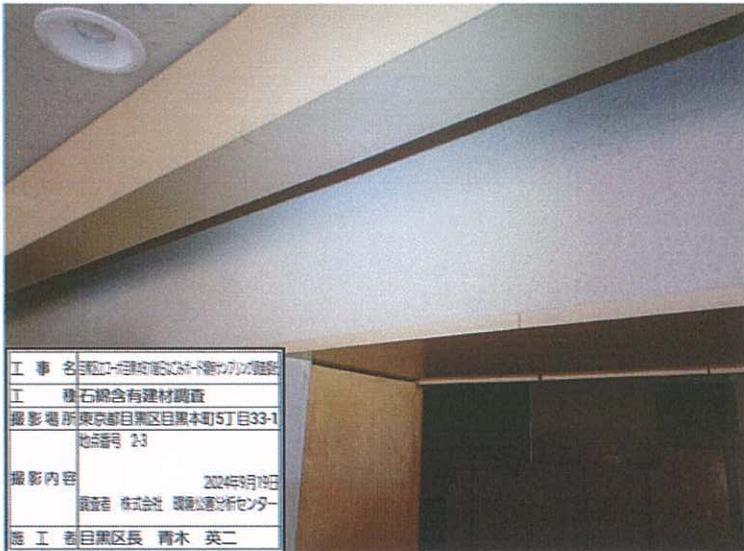
採取場所 2-3

採取前

店舗 壁

種類 塗材+石膏ボード

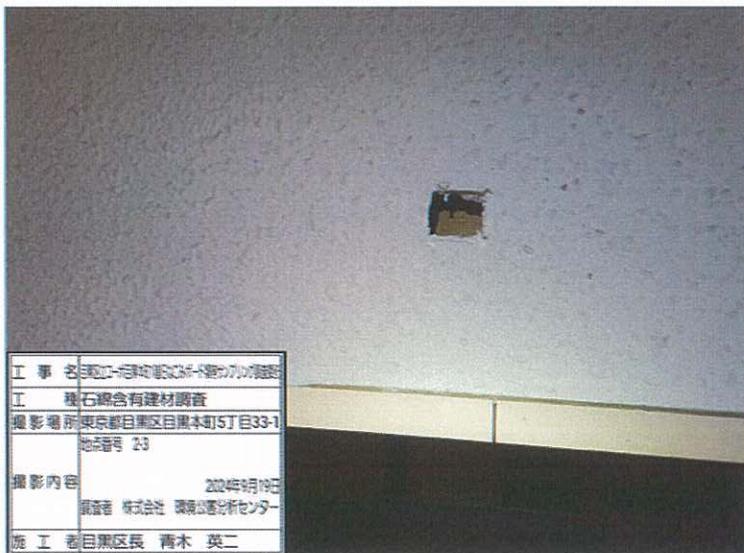
採取場所 2-3

採取後

店舗 壁

種類 塗材+石膏ボード

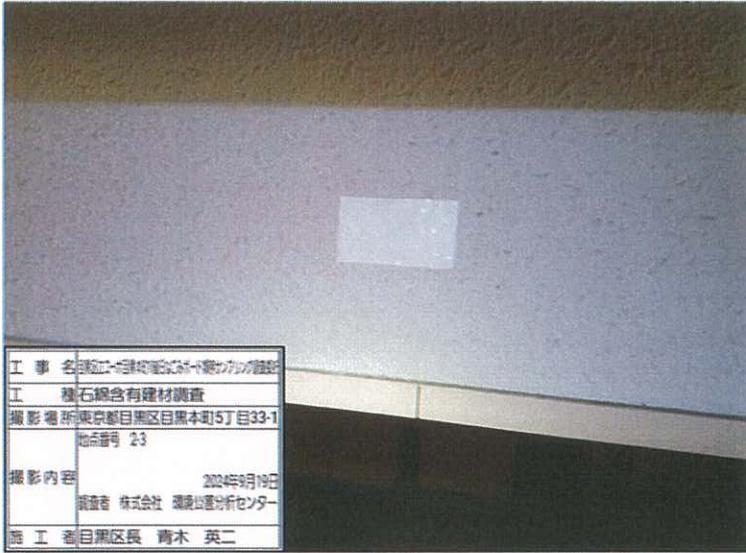
採取場所 2-3

補修後

店舗 壁

種類 塗材+石膏ボード

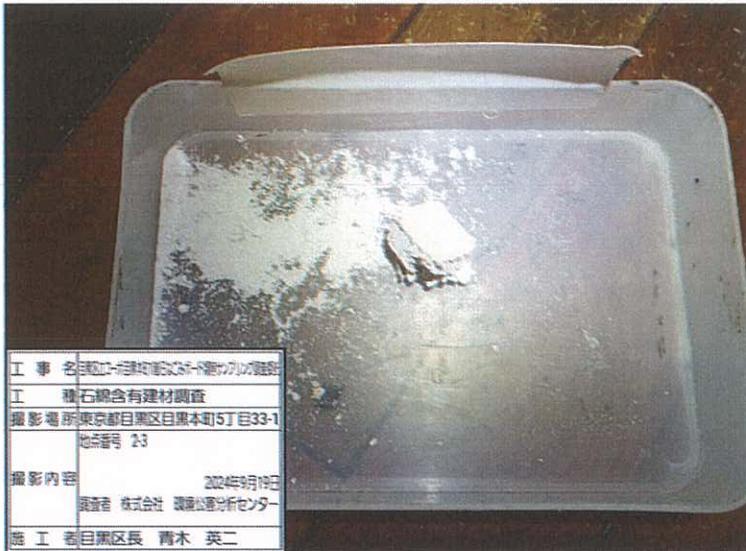
採取場所 2-3

採取試料

店舗 壁

種類 塗材+石膏ボード

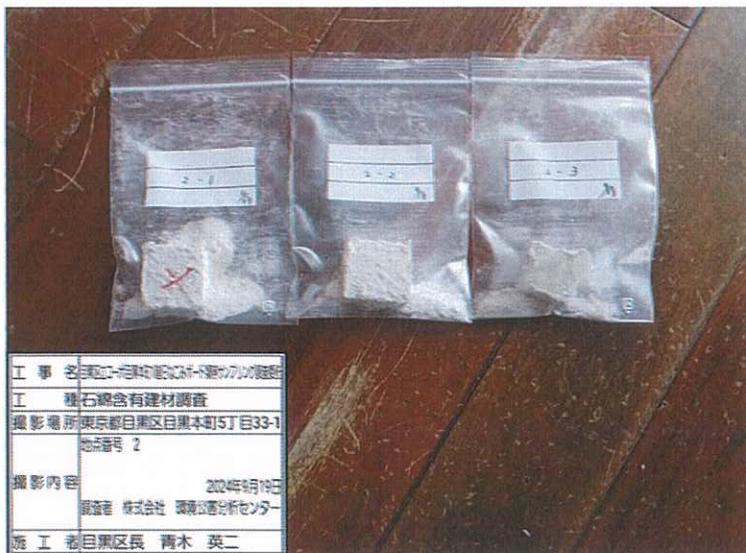
採取場所 2

全採取試料

店舗 壁

種類 塗材+石膏ボード
