東京都指定有形文化財

旧前田侯爵家駒場本邸和館等 保存修復工事

## 基本構想

平成 23 年 3 月

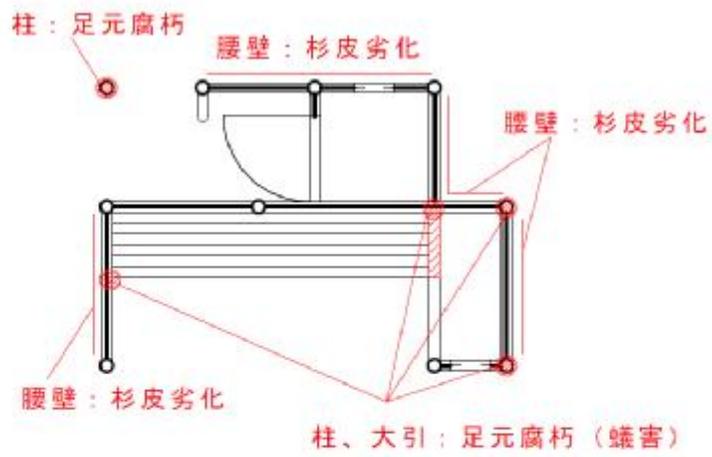
図4 破損状況 茶室待合平面図

柱、大引に蟻害による腐朽が見られます。  
腰壁の杉皮が劣化しています。

| 名 称 | 摘 要 |
|---|--|
| 6. 茶室待合 (修復) | 柱等蟻害箇所取替、腰壁杉皮取替 |

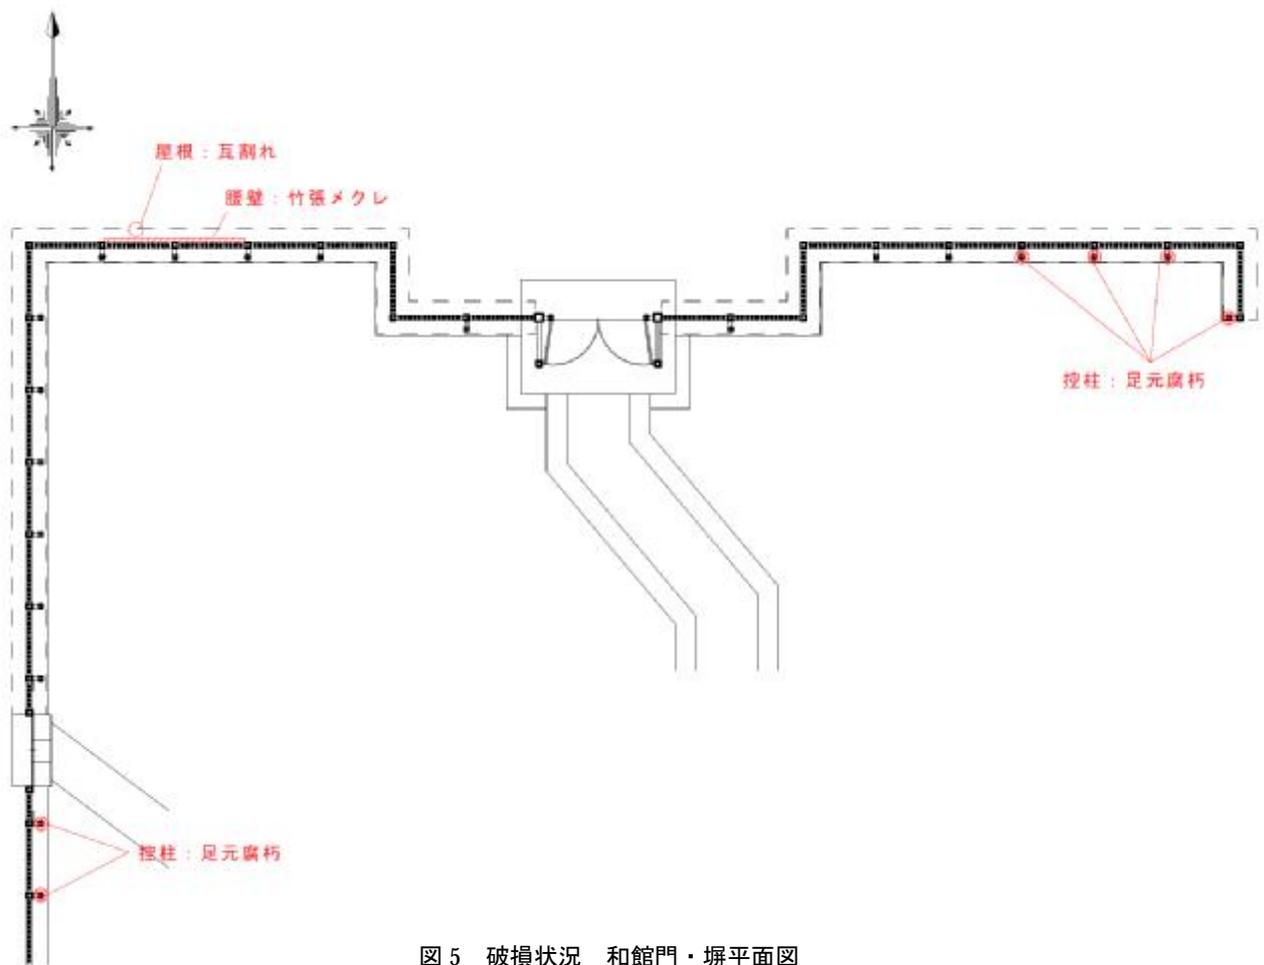
図5 破損状況 和館門・塀平面図

屋根 瓦の割れている箇所があります。  
控柱の足元が腐朽しています。  
腰壁の竹張が捲れている箇所があります。

| 名 称 | 摘 要 |
|---|--|
| 7. 和館門・塀 (修復) | 門耐震補強、塀控柱足元修復ほか |

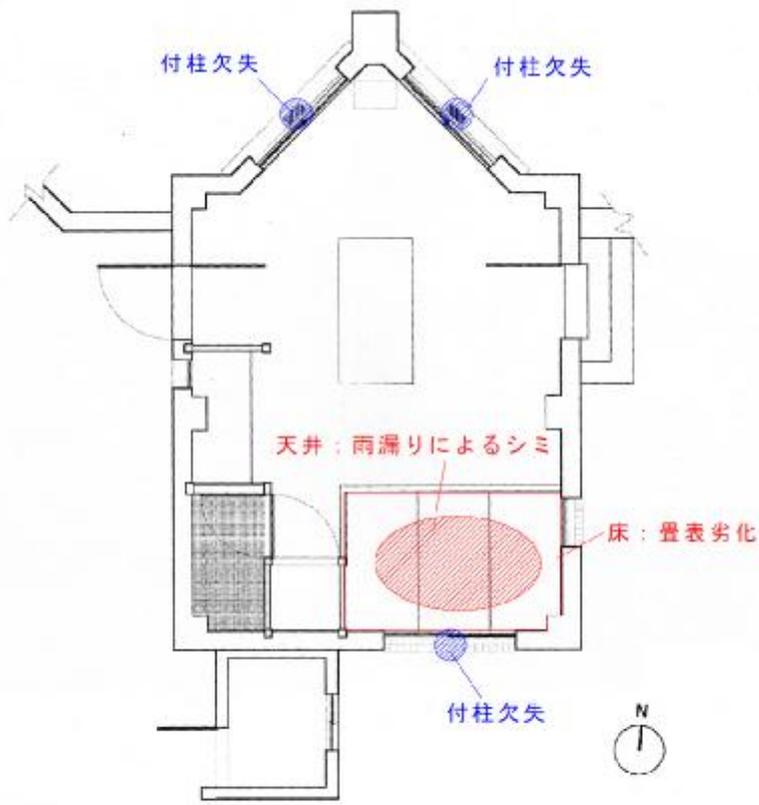
図6 破損状況 門衛所平面図

- 外部** 窓中央の付柱が切断されています。  
パラペットに落葉が堆積しています。
- 内部** 雨漏りによる天井の汚損が見られます。  
畳床の畳表に劣化が見られます。

- ・窓中央付柱を復原します。

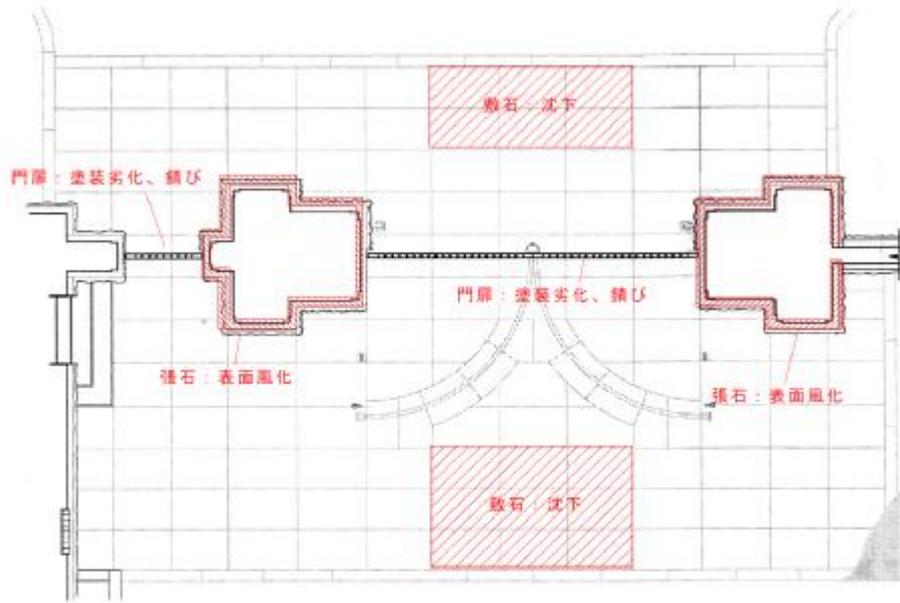
图9 破损状况 正門平面図

敷石が沈下しています。  
門柱の張石が表面風化しています。  
門扉の塗装が劣化し、錆びています。

| 名 称 | 摘 要 |
|---|--|
| 10. 正門・塀 (修復) | 敷石一部据え直し、門扉塗装、張り石含浸強化 |

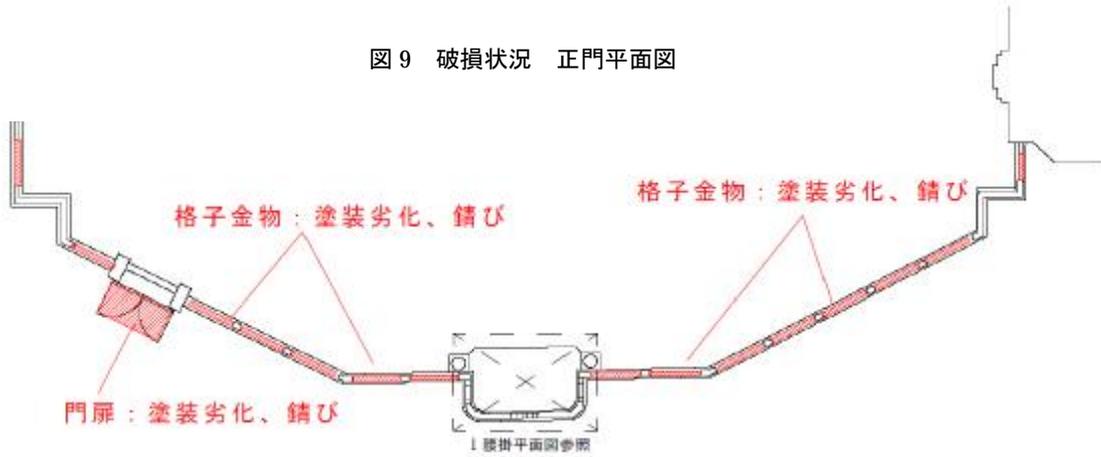
图10 破损状况 庭門・塀平面図

門扉、格子金物の塗装が劣化し、錆びています。  
笠石が欠失している箇所があります。  
壁が一部切断されています。(パーゴラが取り付けいていたと思われる部分)  
格子金物が欠失しています。

| 名 称 | 摘 要 |
|---|--|
| 12. 洋館庭門・塀 (修復) | 門扉塗装、忍び返し撤去、鉄格子塗装、笠石補修 |

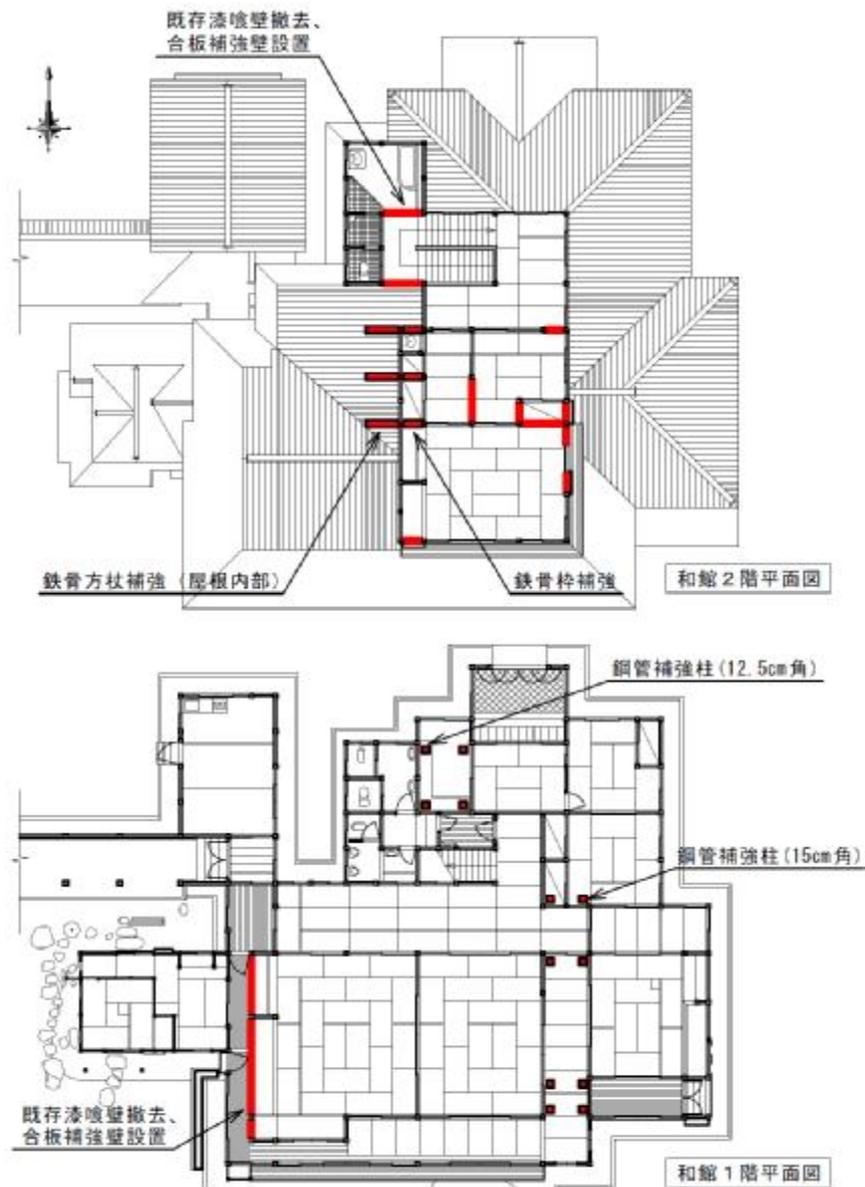
図 12 和館構造補強案平面図

平成 21 年度に和館の構造診断を行った結果、耐震性能が不足することが分かりました。そのため、保存管理計画策定委員会で補強案を検討し、「鋼管柱補強」案を選定しました。

- ・不足する耐力を補うために、計 12 本の鋼管柱を 1 階の目立たない箇所に設置します。これにより建具等を耐力壁に改変することなく補強できます。また床の間の背面壁を構造用合板で補強し、耐力のバランスを確保します。
- ・2 階は既存木摺漆喰壁を合板補強壁に置換して補強します。仕上げは現状と同じ漆喰塗とします。また、2 階天井内の水平構面を補強すると共に、1 階座敷小屋内に鉄製方杖を設置し、接続する柱を鉄製枠で補強します。
- ・今後、既存木摺漆喰壁の性能が現在より詳細に判明した場合や、工事等に伴う新たな知見があった場合は、部分的な方針変更もあります。

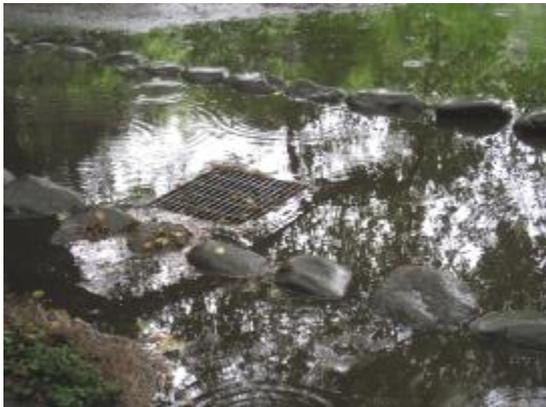
洋館南側庭園の園路下には、昭和 61 年度に浸透枘と浸透管が設置されています。設置後 25 年余りが経過し、周辺地盤と枘天端高さとの不具合や、土砂の目詰まりが見られ、降雨後に広い範囲で水溜りが生じています。ただし長期間にわたり水が溜まることはなく、地盤も水捌けの良いローム層で地下水位も-5.5mと低いため、敷地の浸透性そのものには問題は無いと考えられます。

写真1 周辺地盤が削られて枘天端が高くなっている

公園利用に支障をきたさないために、これら機能が低下した排水施設を改修します。その場合、園路を土から砂利敷きにする整備と合わせて行います。

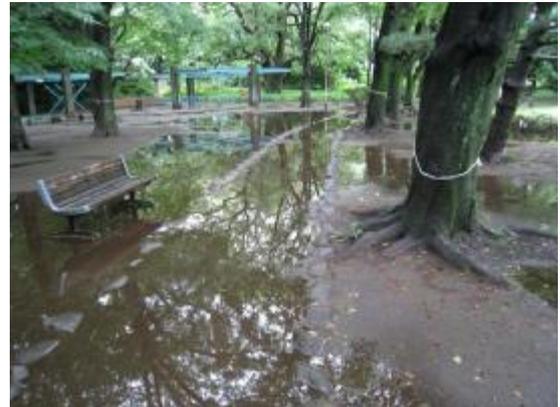
写真2 園路周辺は土が踏み固められており、雨水が浸透しにくい

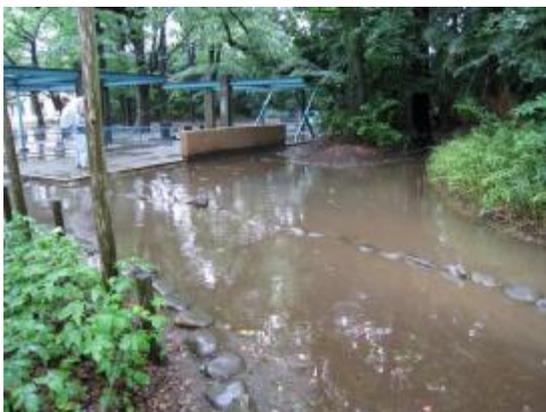
写真3 遊具、公園便所周辺

また洋館南側庭園と外周園路には水が溜まりやすい場所があり、既設の場所以外にも浸透枘と浸透管を新設することが有効と考えます。
