# 目黒のサクラ再生実行計画

## 呑川柿の木坂支流緑道及び呑川駒沢支流緑道 サクラ再生実行計画（概要版）

令和2年3月

目黒区

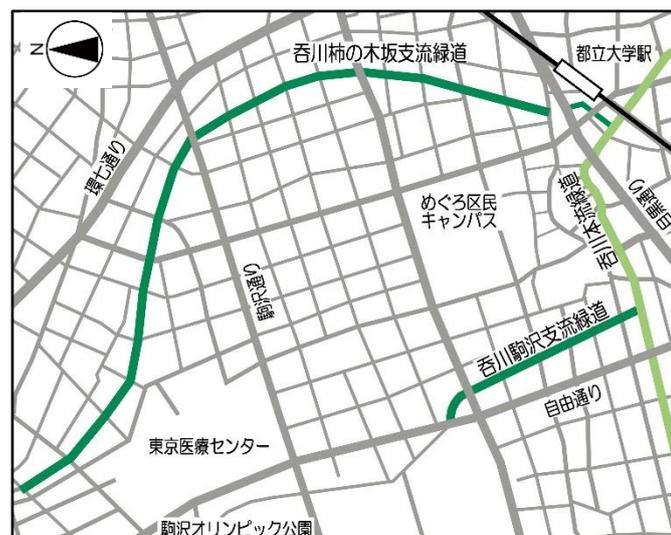
図 2 対象路線（呑川柿の木坂支流緑道及び呑川駒沢支流緑道）

現況の緑道は、呑川にコンクリートの蓋をし、その上に盛土をして造られた人工地盤の上にあるため、土壌が浅く固まり易く、乾燥し易い土壌となっている。また、生育範囲が非常に狭く道路や住宅が近いため、大きくなるソメイヨシノは根を伸ばすことが出来ず、根上がりや樹勢不良、幹や大枝の腐朽が見られる樹木もある。今後そういった傾向はさらに強くなっていくと考えられる。

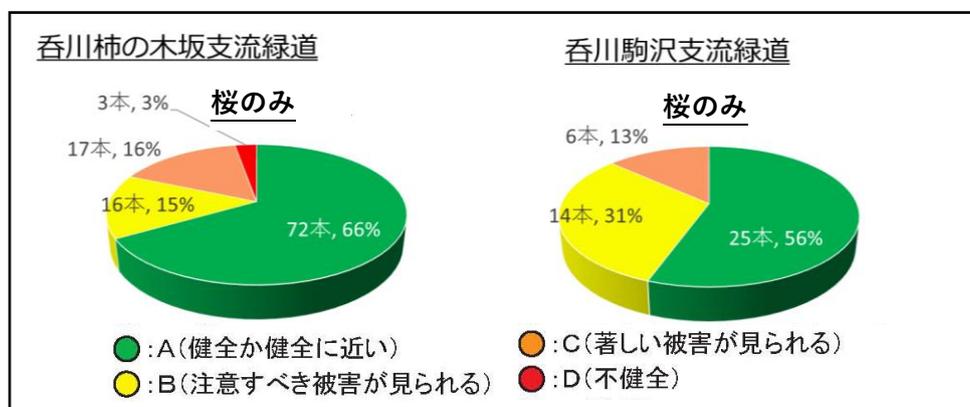
図 4 樹木診断結果

平成30年度に呑川柿の木坂支流緑道の桜108本、呑川駒沢支流緑道の桜45本について樹木診断を行った結果、呑川柿の木坂支流緑道は72本（66%）、呑川駒沢支流緑道は25本（56%）と、半分以上はA:健全か健全に近い状態であった。呑川柿の木坂支流緑道では、3本（3%）の桜がD:不健全木と判定された。

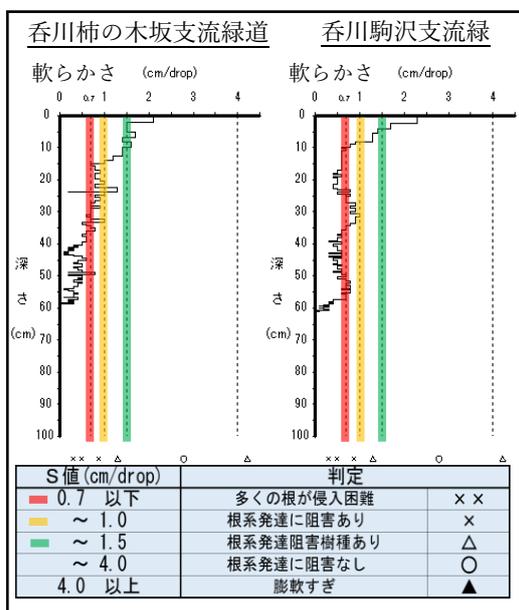
図 5 長谷川式土壌貫入試験結果

長谷川式土壌貫入試験より、表層は軟らかい層もあるが、総じて土壌は硬く締まり、根の伸張阻害を生じていると言える。土壌は硬く、構造物に囲まれ、大きめの植木鉢と同じような環境である（図5）。

呑川柿の木坂支流緑道は、河川にコンクリート構造物により蓋掛をし、その上に整備された人工地盤上の緑道である。樹勢低下は土壌環境に要因があると推測でき、桜生育基盤の構造把握が必要不可欠であることから、呑川柿の木坂支流緑道及び呑川駒沢支流緑道について各路線3か所ずつ土壌調査を実施した。

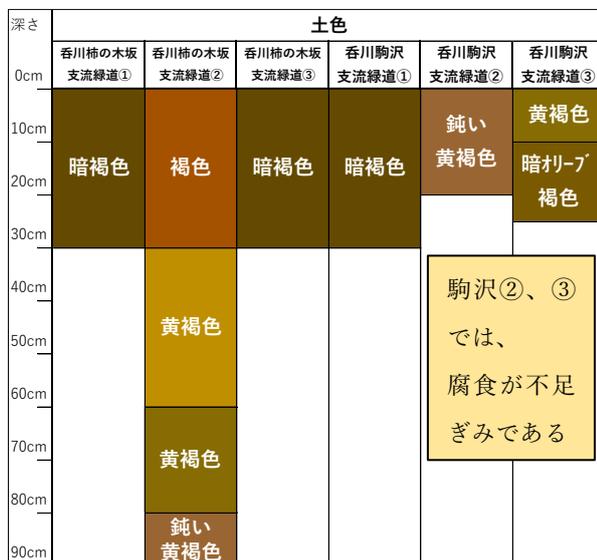
図 6 土壌断面調査結果

簡易土壌断面調査より、土色は、6地点中3地点で地表から深さ30cmが暗褐色であり、腐食に富んだ植栽に適した土壌であった。呑川駒沢支流緑道では腐食が不足気味であった。土性は、基本的には全て砂質土上で良好であり、呑川駒沢支流緑道では雑多な土壌や礫の攪乱土であった。土色の表示のない下の土層については非常に硬く、検土杖が貫入しなかった。乾湿は呑川柿の木坂支流緑道が半湿、呑川駒沢支流緑道が半乾であった（図6）。

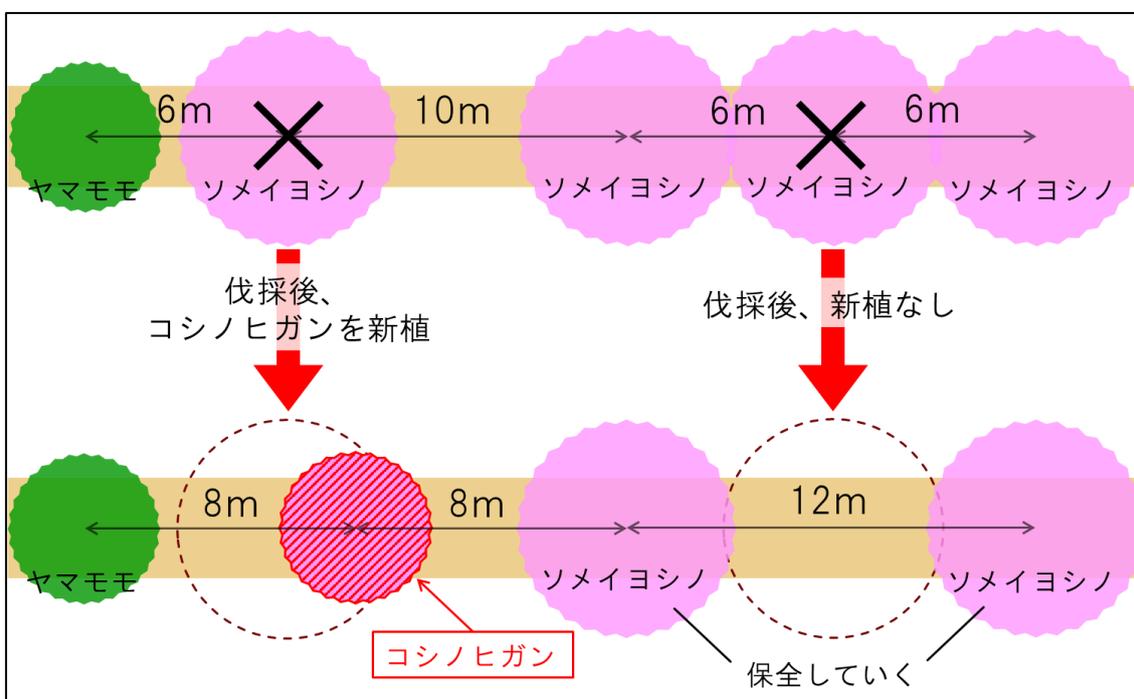
図 8 植栽間隔のイメージ図 (駒沢支流緑道)

現在は植栽間隔が近く、枝を伸ばせる空間が狭いため隣同士の枝が接している。また、今後樹勢の衰え等により桜を伐採した場合、同じ場所に補植しても両側の桜の日陰になり、成長できないため、伐採した場合にはすぐ同じ場所に補植せず、植栽間隔が8~10mになるように調整しながら植え替えを行う。

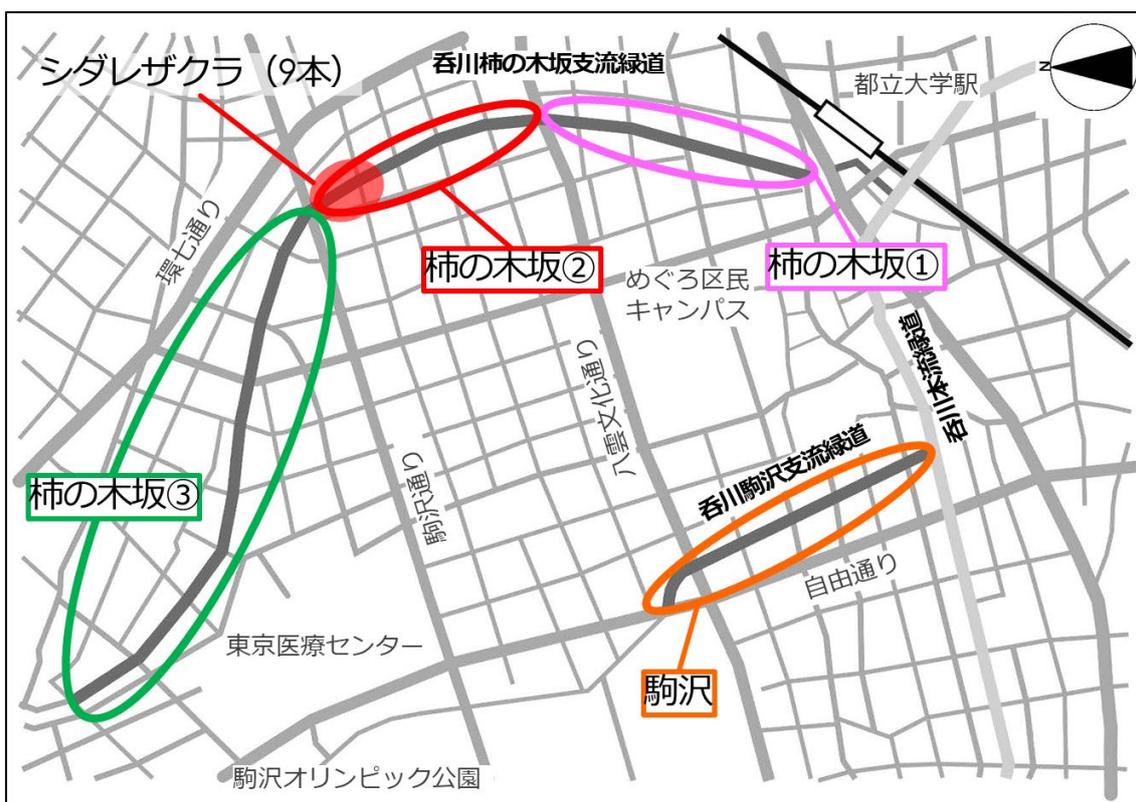
図 9 将来像エリア図

桜並木の将来像についてエリア分けをして検討した（図9）。

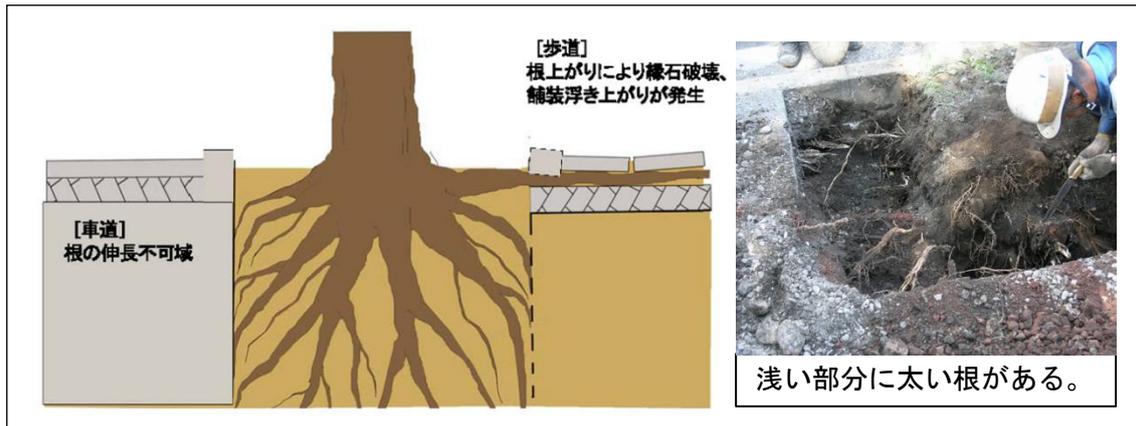
図 15 根上がり現象の実際

舗装下層の硬い土壌は、酸素と水分が不足している為、根にとって生育条件が悪い。行き場を失った根が、より通気性の良い方向を求めて、舗装材の下の軟らかい砂の層などに入し、舗装や縁石を持ち上げてしまう。
