アスベスト分析結果報告書

目黒区立コーポ目黒本町1階旧なごみ
ボード類等サンプリング調査委託

栃木県宇都宮市問屋町 3172
株式会社環境公害分析セ
TEL 028-601-8835 FAX 028-601-8836

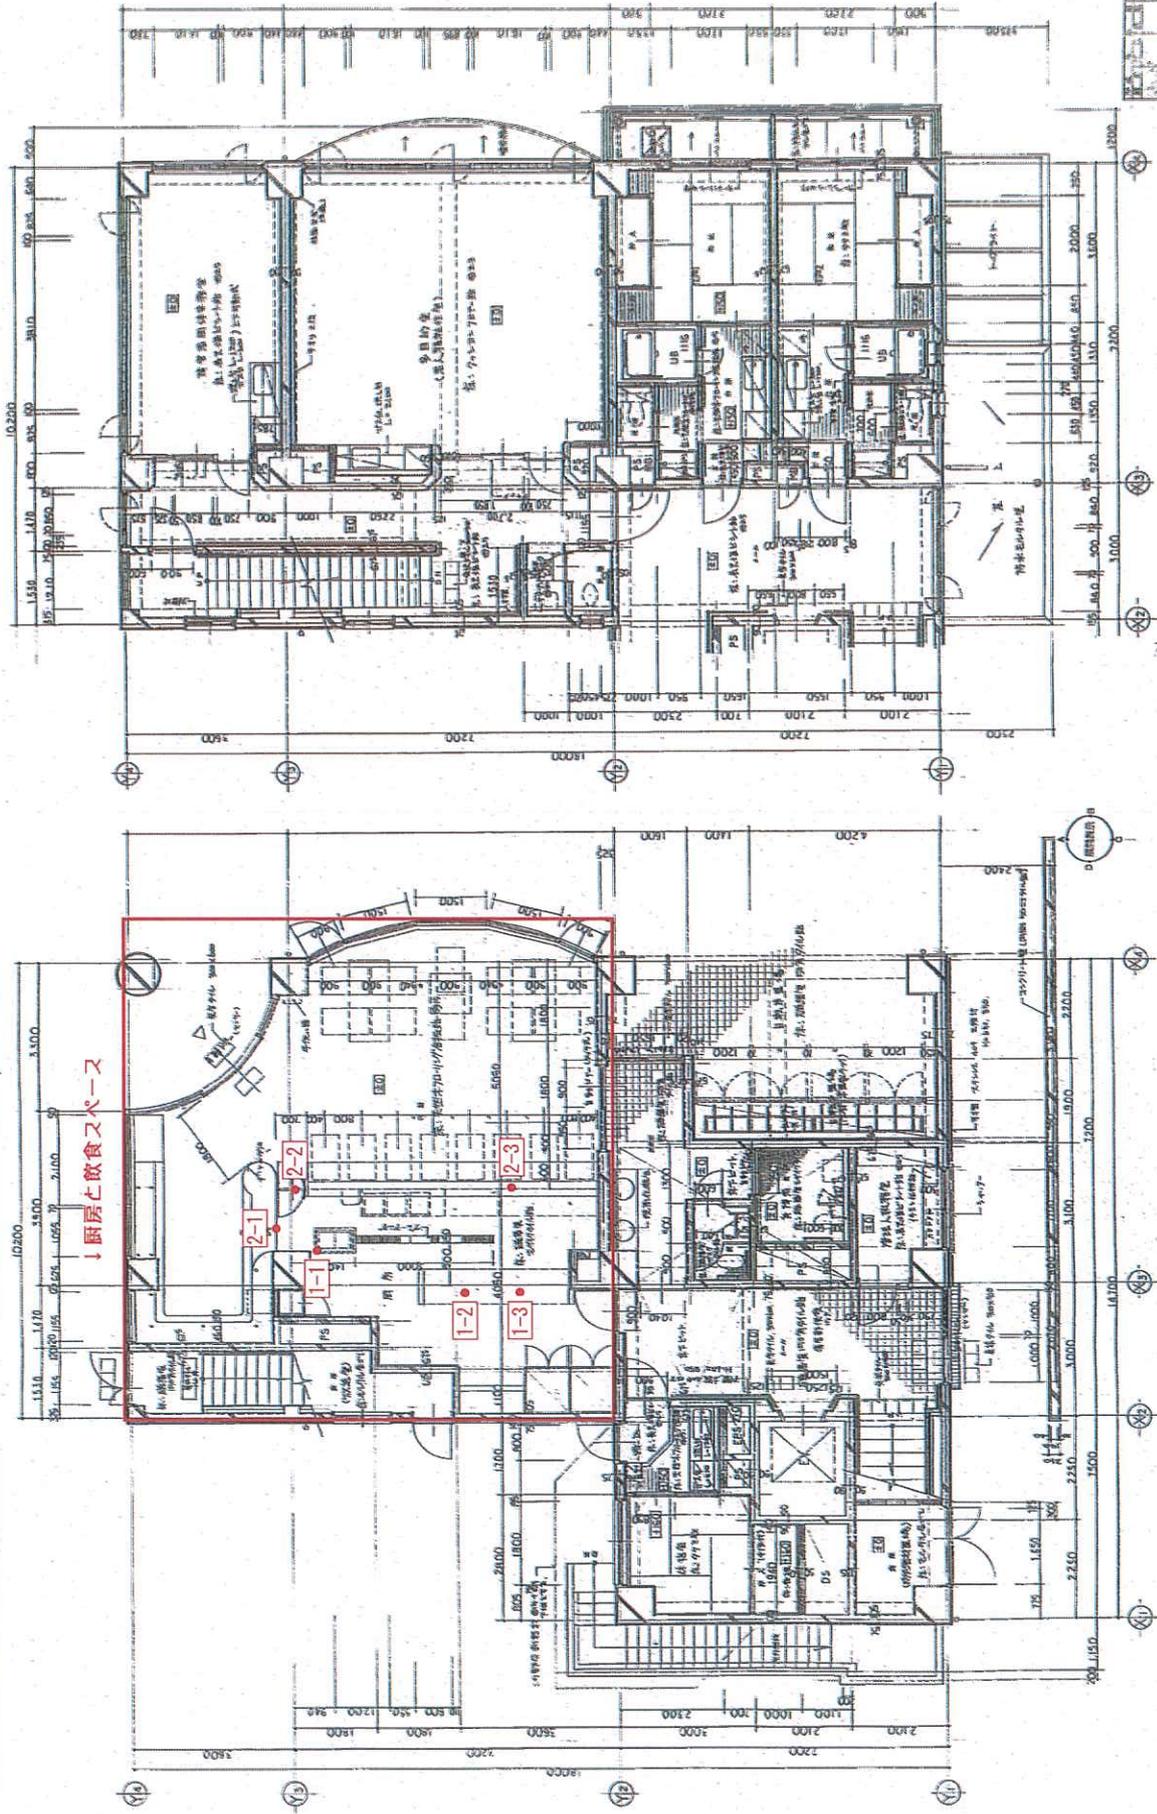
試料採取場所

工事名：目黒区立コーポ目黒本町1階旧なごみボード類等サンプリング調査委託					
検体番号	発行番号	試料名	採取場所	判定結果	分析結果(含有率%)
1	NS198388 -01Z-1-001	ケイカル板	厨房 天井	含有	クリソタイル
2	NS198388 -01Z-1-002	塗材+石膏ボード	店舗 壁	含有せず	---
3					
4					
5					
6					
7					
8					
9					
10					
11					
12					
13					
14					
15					
16					
17					
18					
19					
20
