# ここがねずみの出入口！

室内編

～ こんな場所からねずみは出てくる！ ～

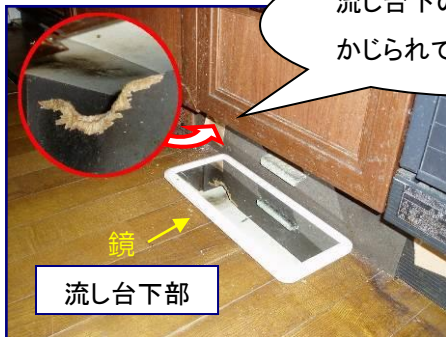
## 台 所

流し台下の上げ底部分を  
かじられていませんか？

水道管やガス管などが  
貫通するところは要注意！

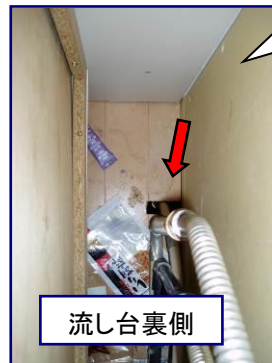
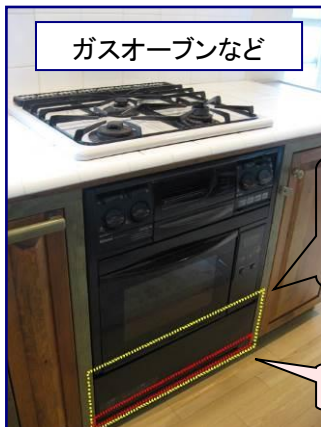
黄色い部分(点検パネル)を開けると、  
ガス管や電気コードのまわりに穴が  
あいていることも

赤い部分(給気口)から出入りする

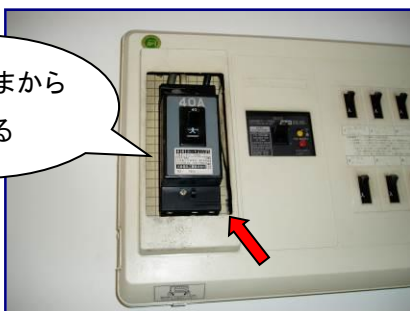
## 配電盤（ブレーカーボックス）

このすきまから  
出入りする

配電盤など電気の配線があるところは、感電や火災のおそれがあるため、補修が必要なときは、必ず電気工事業者に頼んでください。

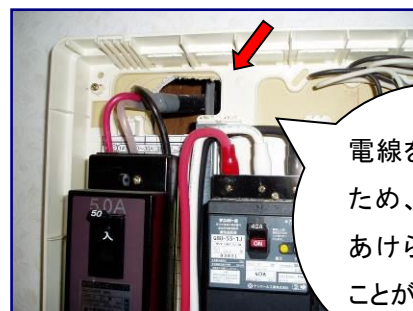
カバーを  
あけると

電線を引き出す  
ため、壁に穴が  
あけられている  
ことが多い

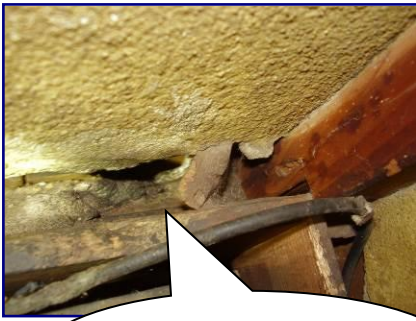
### なげしの内側

溝の中、壁に穴が開いていませんか？

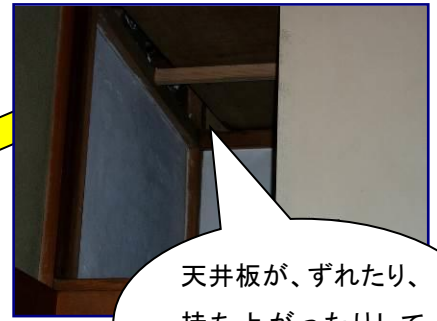
### 押入れ（天袋）

天井板が、ずれたり、持ち上がったっていませんか？

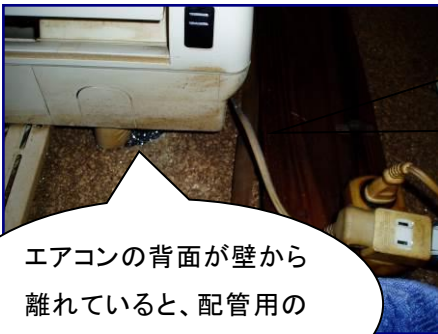
### エアコンの裏（配管貫通部分）

エアコンの背面が壁から離れていると、配管用の穴がむき出しになります

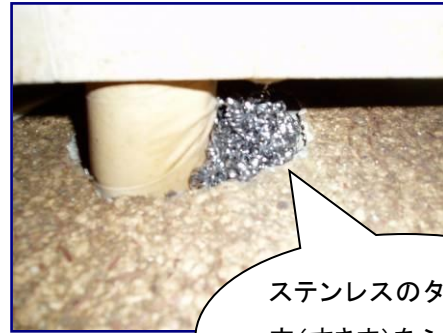
ステンレスのタワシで、穴(すきま)をふさいだところ

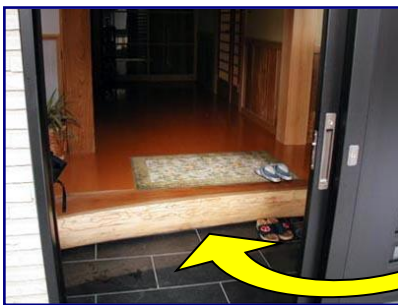
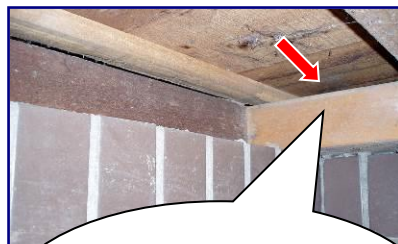
### 玄関土間（上がりかまちの下）

床下のねずみは、こんなすきまをのり越えて玄関土間にでできます

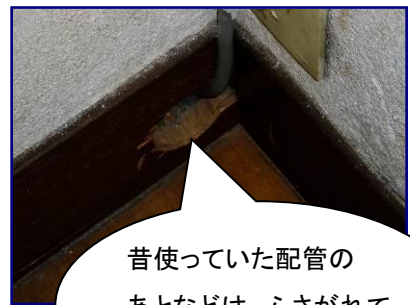
### 壁などの穴

昔使っていた配管のあとなどは、ふさがれていますか？
